**R40:1992**

**Pilotprojekt för  
säsongsvärmelager**

**Erfarenheter  
Kronhjorten i Växjö**

**Jan-Olof Dalenbäck**

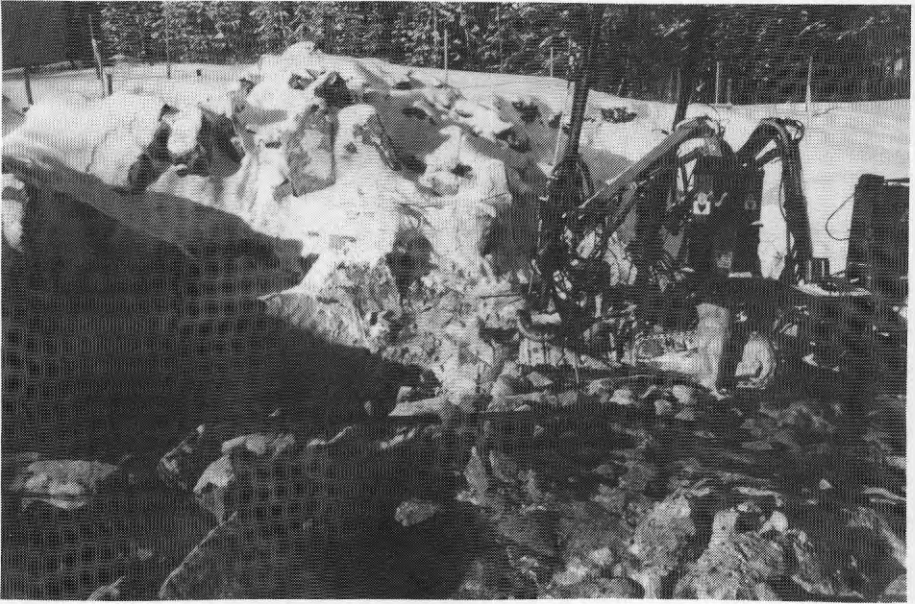
### **Bild 5**

Lagergropen börjar ta form men det sprickiga berget gav bergväggar som var långtifrån så jämna som man hade förväntat sig.

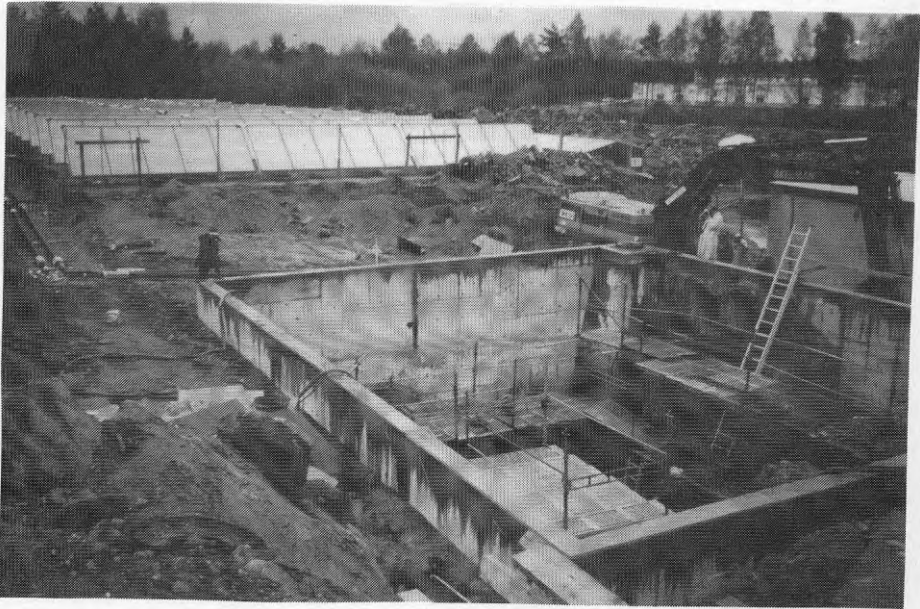
Lagrets stödväggar är färdigjutna och lagret liknar mer en fyrkantig betonglåda än den berggrop man hade projekterat. I bakre hörnet syns överdelen på den invändiga dräneringsbrunnen.

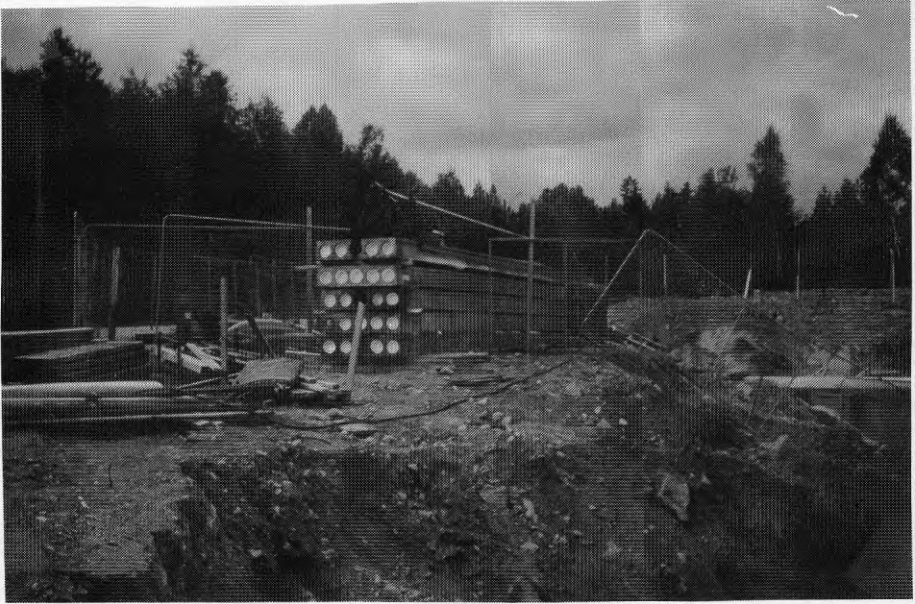
**Bild 15**

Här pågår en del efterjusteringsarbeten på grund av tätskiktsentreprenörens krav på ytjämnhet.

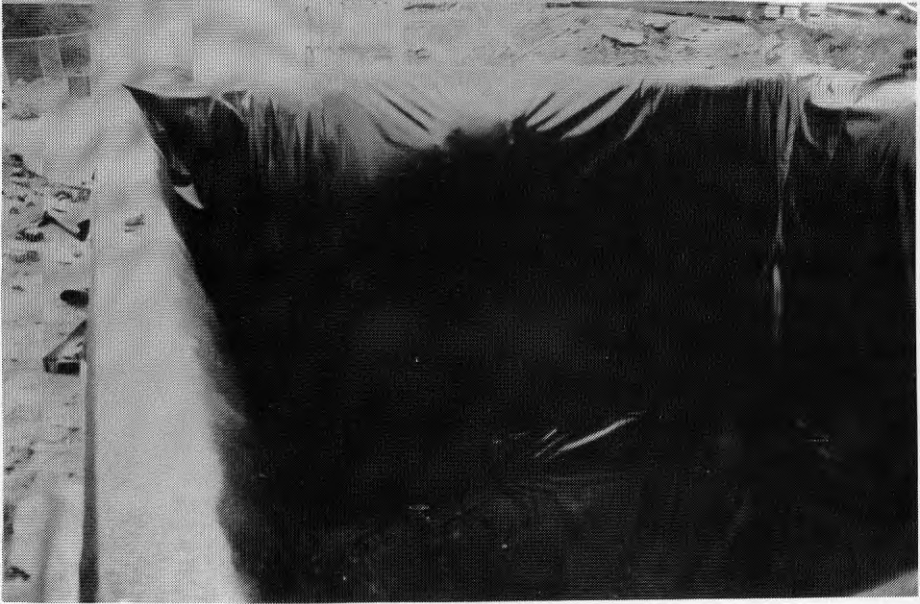
**Bild 21**

Lagret blev inte riktigt tätt trots flera försök (tre dukar + lagning). De främsta orsakerna var svårigheter att skarva på plats och bristande materialkvalitet (små hål i dukarna).

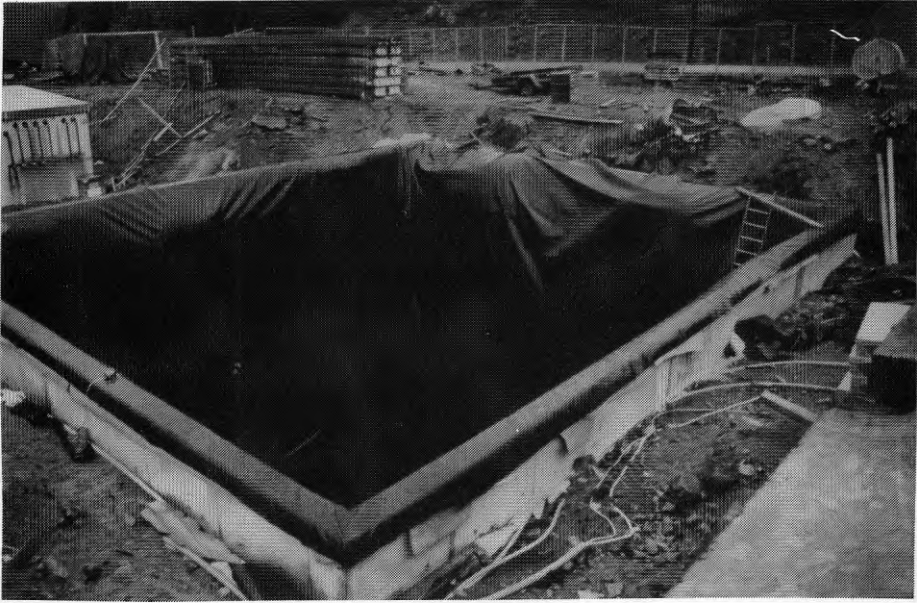
### **Bild 23**

Trots att lagret aldrig blev riktigt tätt beslöt man att lägga på betongbjälklag och isolering inför vintern. I bakgrunden syns värme-centralen med anslutande rör.
