# Tidigmedeltida trädörrar

- En studie av tillverkningsprocessen av fyra dörrblad från norra Dalarna

**Uppsats för avläggande av filosofie kandidatexamen i  
Kulturvård, Bygghantverk**

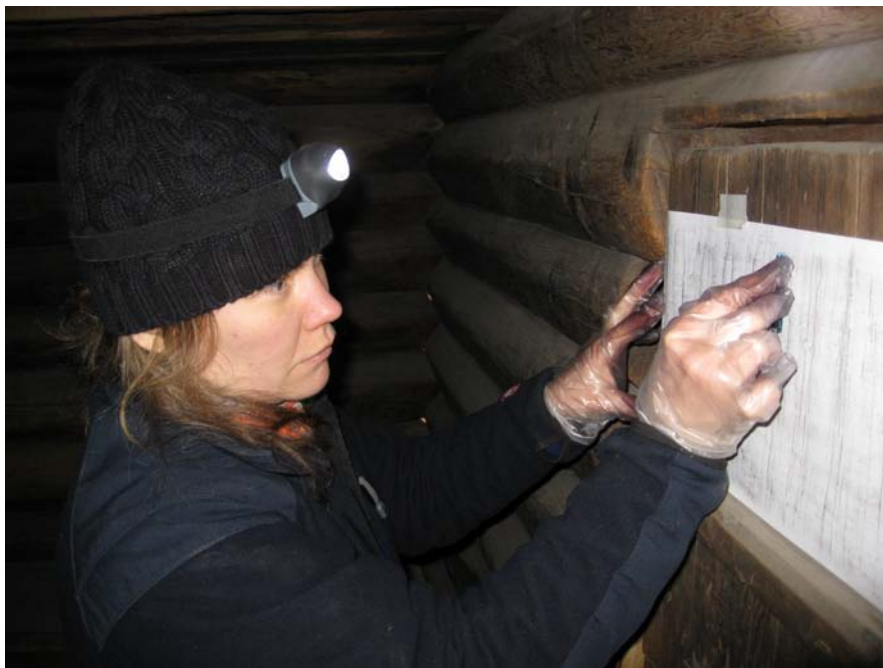
För att dokumentera verktygsspår har jag använt mig av frottage, dvs. en metod där man fäster ett papper över detaljen man vill ”kopiera” och sedan färgar in pappret med karbonpapper eller grafitstift. Genom detta överförs alla ojämnheter från exempelvis en bearbetad yta, till pappret och detaljen/spåret kan dokumenteras i fullskala.<sup>4</sup> (Fig. 5)

**Figur 5. Dokumentation av verktygsspår med hjälp av frottage. Foto J. Jamte 2010**

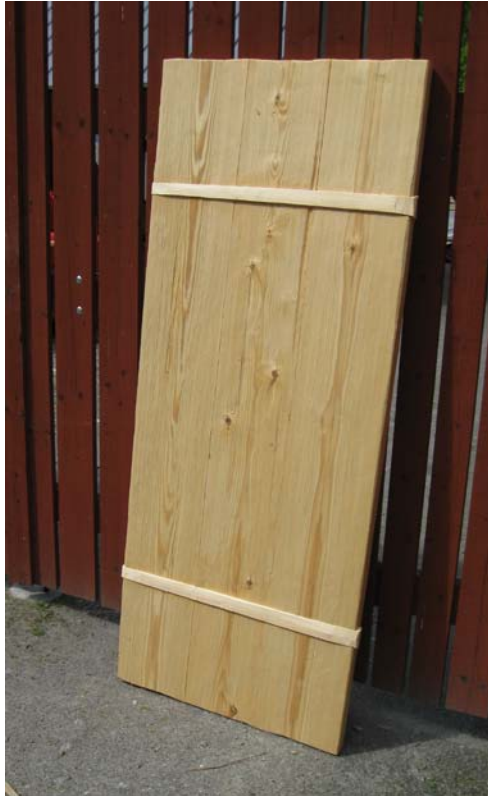
För att vidare kunna tolka de detaljer jag sett har jag praktisk rekonstruerat tillverkningsprocessen av ett dörrblad i full skala. (Fig. 6) Eftersom den är i full skala har jag fått med rimligheten i arbetsprocessen med tanke på vikten och omfånget. Rekonstruktionen har jag dokumenterat genom fotografier. Jag är medveten om att hantverksskickligheten har inverkan på resultatet, och kommer reflektera kring detta i resultatsammanfattningen.

Figur 6. Slutliga dörrbladet i den processuella rekonstruktionen.

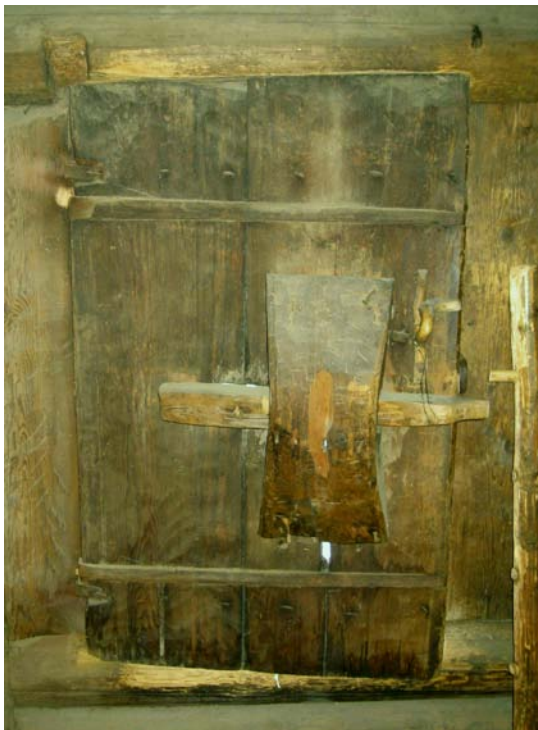
**Figur 10. Insida av vänster dörrblad**

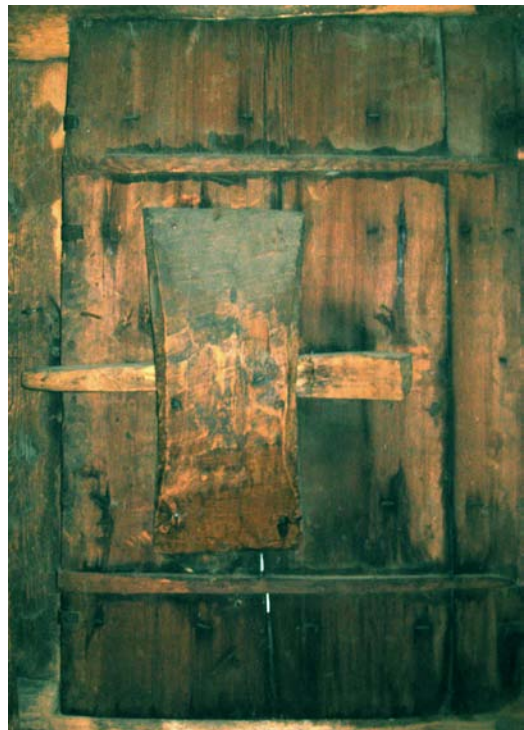
**Figur 11. Insida av höger dörrblad**

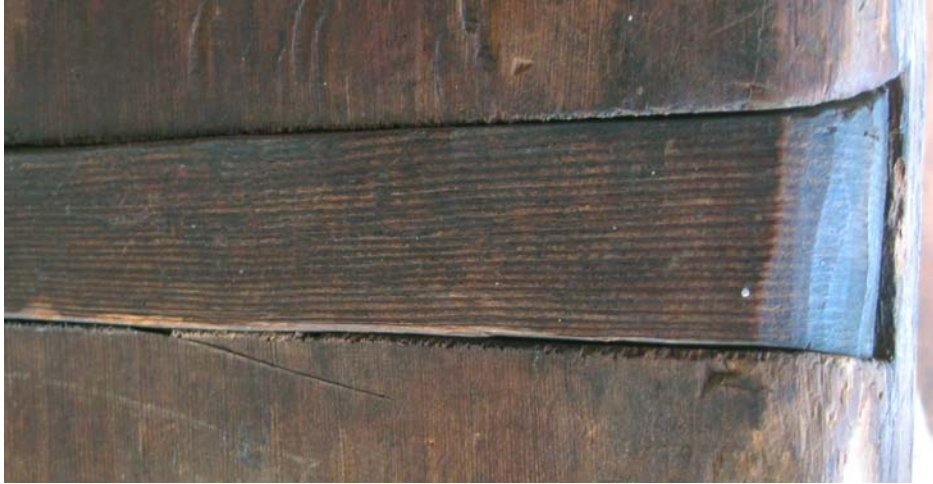
Narorna är infällda i gradade spår i plankorna, de är gjorda i fur och helt kvistfria. Antalet årsringar är mellan 6 – 11 stycken och är stående eller ligger diagonalt i naran. (Fig. 13)

**Figur 13. Narorna har stående eller diagonalt ställda årsringar.**

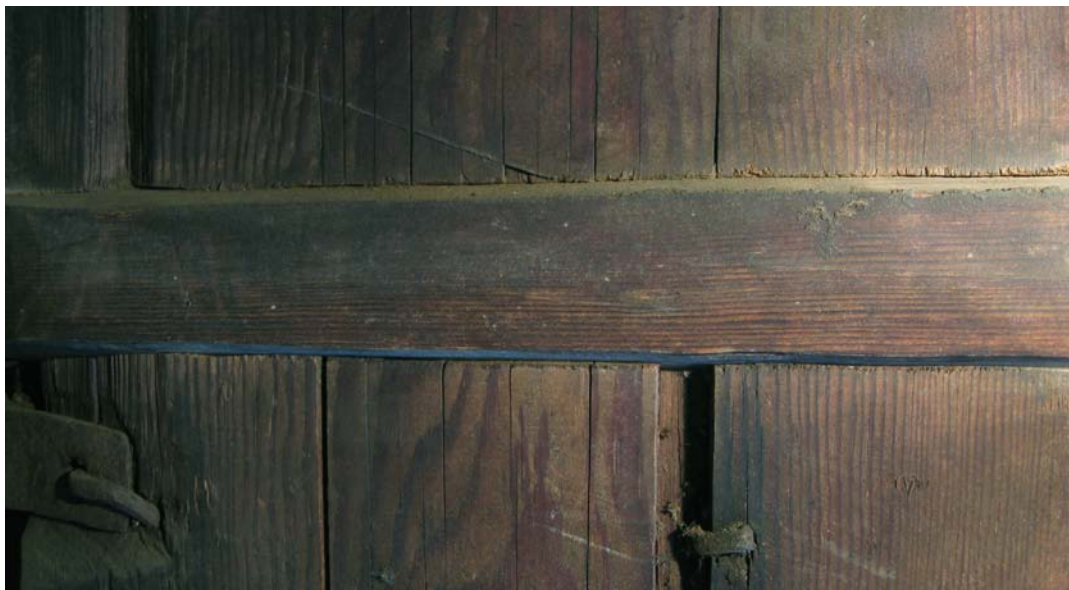
Narorna är kilformade, på vänstra dörren är den bredaste delen av naran närmast gångjärnet medan det förhåller sig tvärtom på högra dörren. Narornas utsida är skavd och plan, dess kanter är skarpa längst med hela naran. (Fig 14)

**Figur 14 Naran är platt på utsidan och dess kanter är skarpa.**

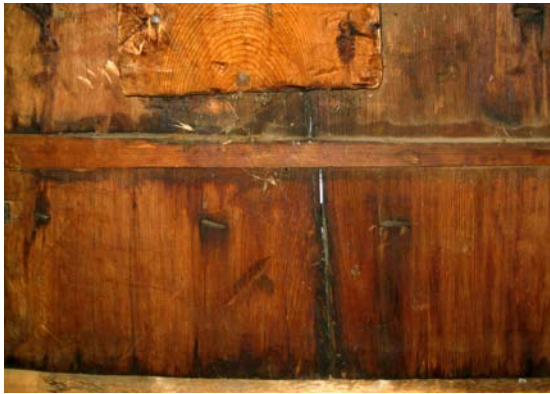
På högra dörren finns ett fåtal drygt 5cm långa spräckspår. Dörrbladet har endast tre inhugg från yxa. (Fig. 15)

Figur 15. Inhugget från yxa ses som ett diagonalt hack i plankan på högra dörren.

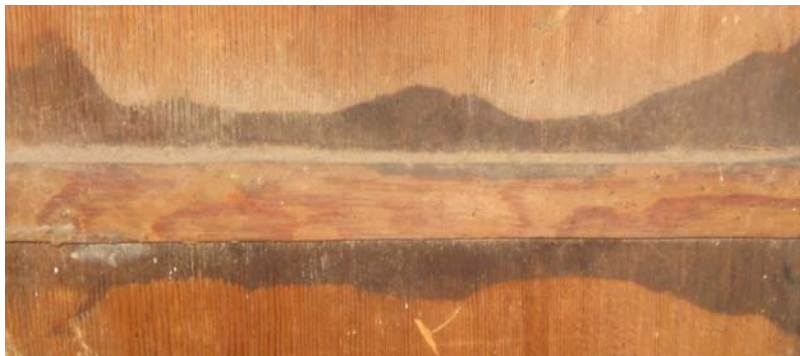
I övrigt är ytan täckt med skavspår. Spåren går både vertikalt och horisontellt över plankorna och man ser att detta är gjort efter att plankorna var ihopsatta, då spåren löper över skarven mellan plankorna. (Fig. 16)  
Spåren går inte ända fram till narorna. (Fig 17)<sup>10</sup> Man kan samtidigt se att stålet haft ett hack.

Figur 17. Närbild av nara på höger dörr. Här syns att skavspåren börjat en bit utanför naran.

De två dörrbladen i Kråkbergshärbret skiljer sig åt i hur bearbetningen har utförts. Den vänstra dörrens skavspår löper ända in till naran, dvs. den är skavd innan narorna är isatta. Tittar man på den högra dörren är det istället spår från en yxa närmast naran. Skavspåren börjar en bit utanför dem, däremot går skavspåren ända fram till naran på de ställen där naran är avfasad och ligger i liv med plankan. (Fig. 17) Detta innebär att man i den vänstra har bilat ytan på plankorna innan man sammanfogat dem med naror, till skillnad från den högra där man skavt ytan jämn innan sammanfogningen.

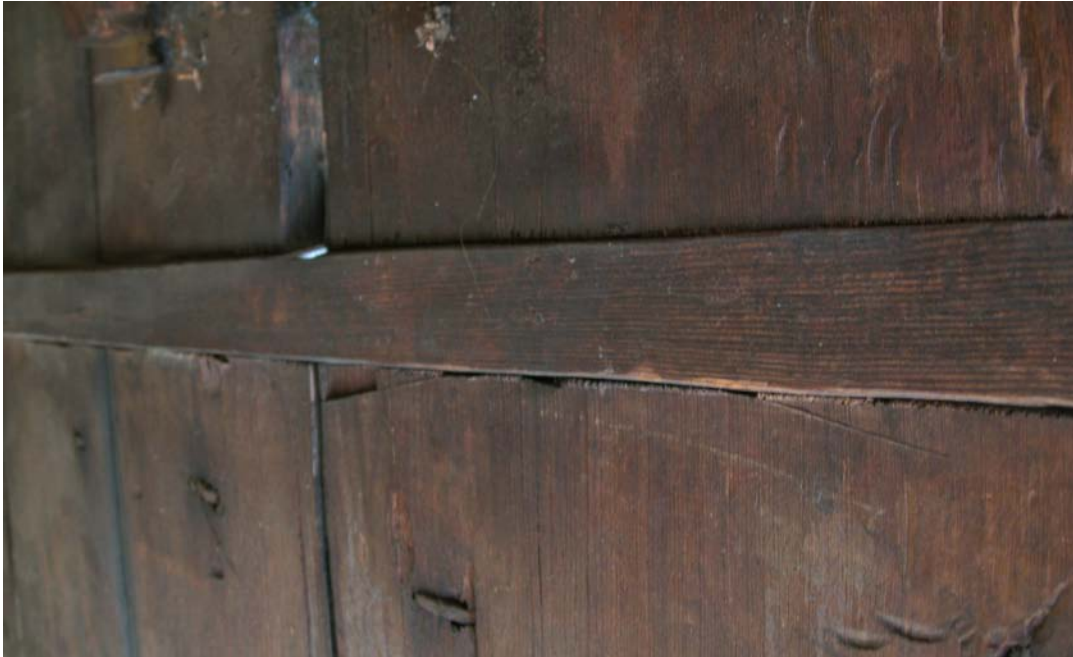
Gradspårets kanter är huggna, man ser på en del ställen långa, något bågformade ritsar som utgår från spåret. (Fig. 18)

**Figur 18. Bågformade ritsar syns på undersidan av gradspåret.**

I min rekonstruktion fick jag bågformade "ritsar" när jag slant med yxan, (fig 63) vilket kan jämföras med spåren i dörrplankan i Kråkberg (fig. 18). Där ser man att de bågformade ritsarna utgår från gradspåret i olika riktningar vilket tyder på att man vänt på plankan 180 grader under behuggningen av gradspåret.

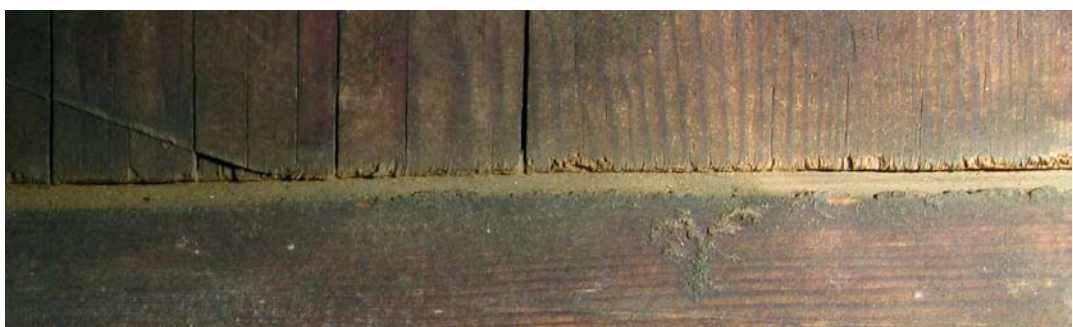
Förutom att gradspåret är kilformat är dess kanter rakt huggna så när som på en millimeter. (Fig. 19)

**Figur 19. Närbild på ovankanten av gradspåret**

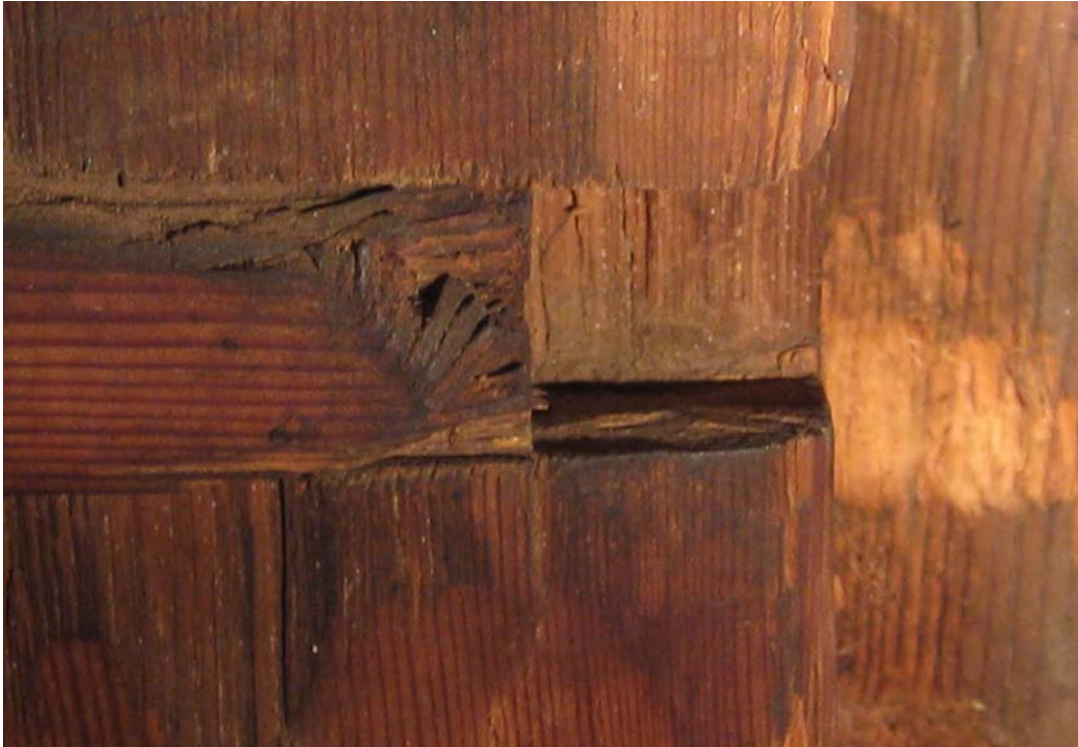
På högra dörrbladet har den nedre naran förskjutits ett par centimeter från sitt ursprungliga läge, man har därför en möjlighet att se gradspårets snedställda ytor och dess botten. Sidoytorna är skurna med ett vasst verktyg medan botten är ojämn i fibrerna, det kan liknas med när man använder ett inte helt vasst stämjärn och skär vinkelrätt över fibrerna. (Fig. 20)

**Figur 20.** Här syns botten och sidorna i det gradade spåret.

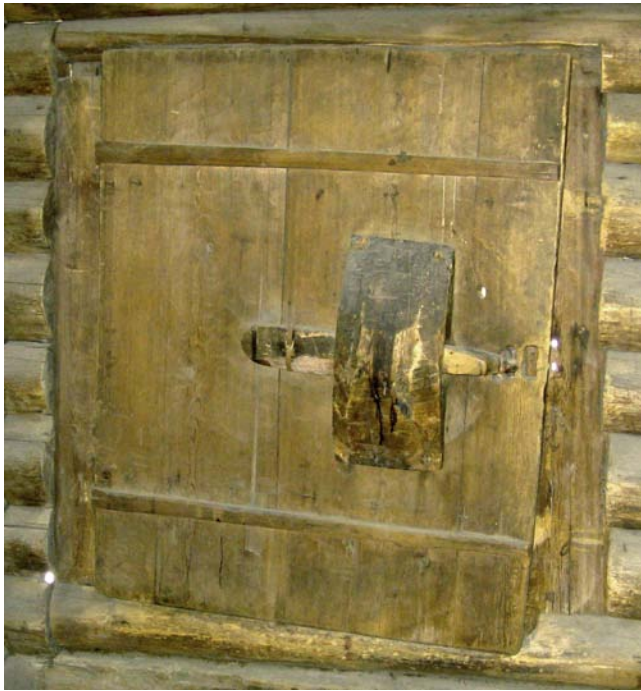
Figur 25. Vänstra dörrbladet sett inifrån

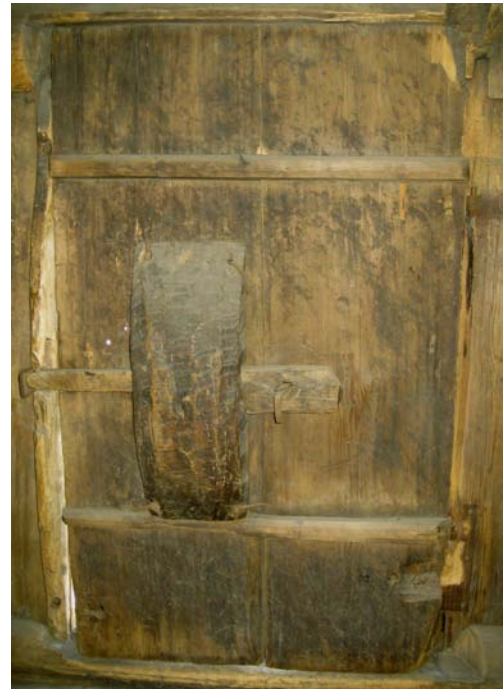
Figur 26. Högra dörrbladet sett inifrån

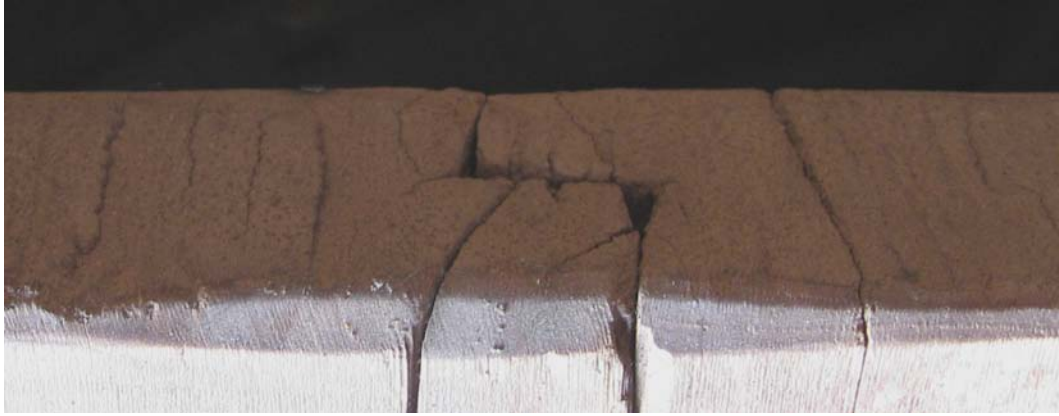
På den högra dörren är sammanfogningen i falsen så pass tät mellan plankorna att det inte går att se om där finns några träaglar. Överlappningen i falsen mäter 20 mm i ovkant och 25 mm i nederkant. (Fig. 27)

**Figur 27. Falsen i ovkant på högra dörrbladet i Hedninghuset.**

Först gjordes inhugg mot linjerna och en sned fas höggs fram. Efter det höggs ett v-spår och kanterna snyggades till. (Fig. 50) Slutligen skavdes ovansidan något snedställd. (Jämför fig. 27)

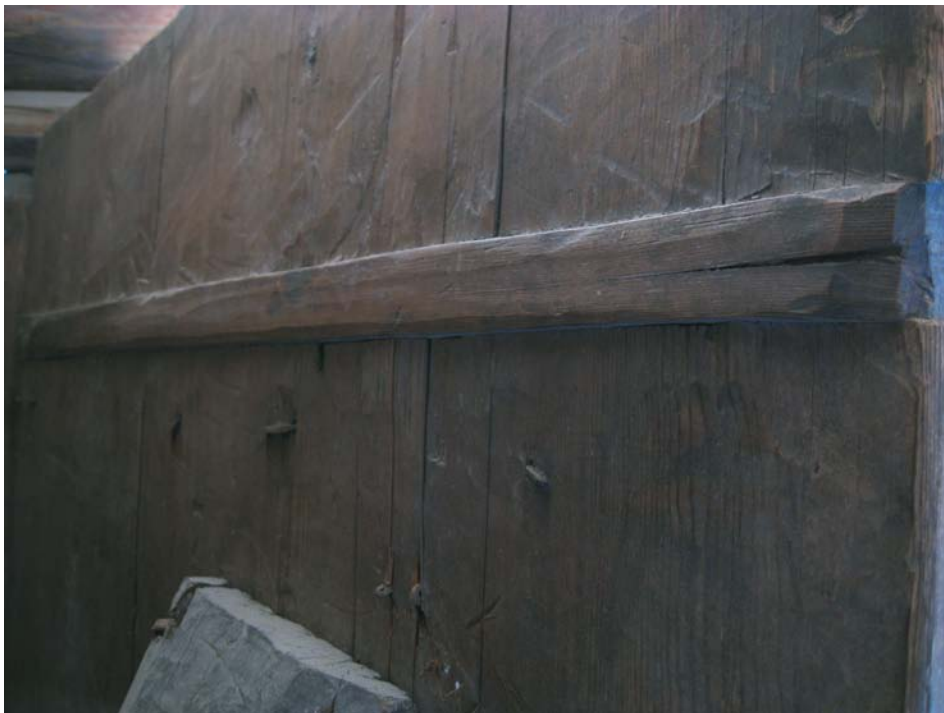
Tjockleken är runt 35 mm vilket gör att narorna sticket ut mellan 5 till 10 mm från dörrplankorna. (Fig. 28)

**Figur 28. Övre naran på Hedninghusets vänstra dörrblad**

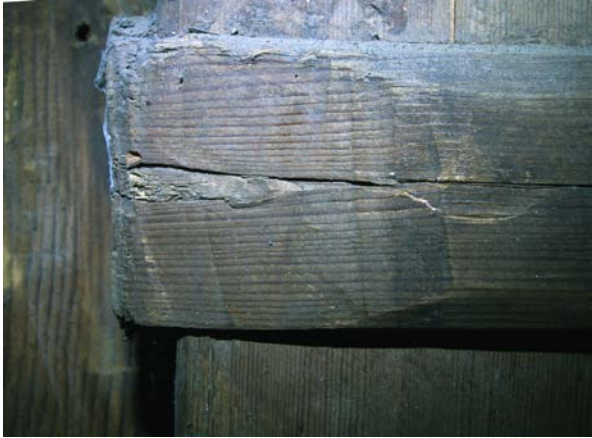
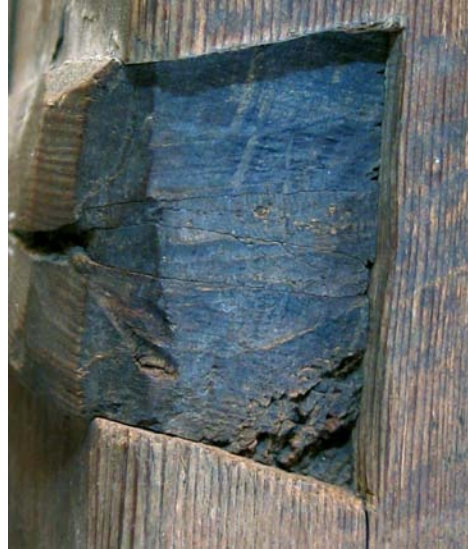
Vid ändträet på varje nara är kilar islagna, det går inte att bedöma om dessa är islagna i samband med monteringen av dörrbladet eller om det ett senare tillägg. Fig. (29 – 30)

**Figur 29. Kil islagen i ändträet på naran.**

**Figur 30. Kil islagen i ändträet på naran.**

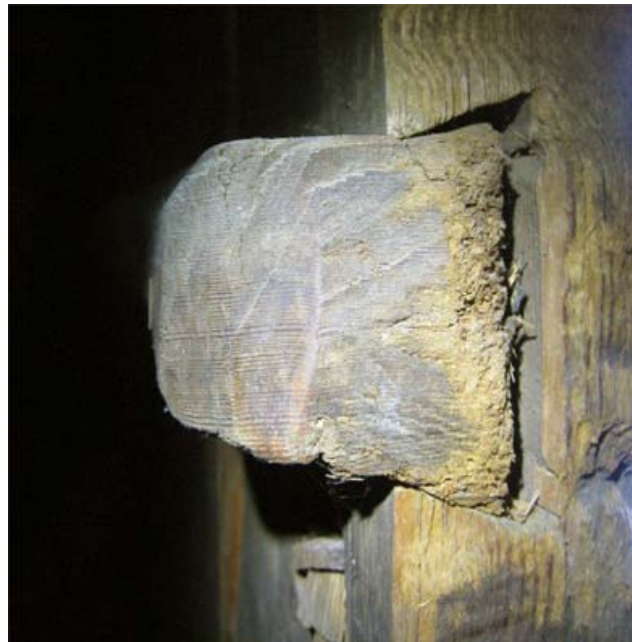
Högra dörrbladets naror är likaså dem troligtvis i fur. De är kvistfria och deras årsringstäthet är drygt 14 stycken per centimeter. Narorna är något kilformade men inte alls så kraftigt som de tidigare undersökta.<sup>12</sup> De har inga kilar i ändarna. Tjockleken på narorna är ungefär 40 mm vilket gör att de ligger drygt 20 mm utanför dörrbladets yta. Narorna har spräckspår, inga spår efter yxa utan bara skavspår. Formen på narorna är något rundad, då kanterna är fasade De har endast en kort eller ingen avfasning alls vid ändarna, utan är jämntjocka ända ut. (Fig. 31)

**Figur 31. Ändarna på narorna har en kort eller ingen avfasning alls.**

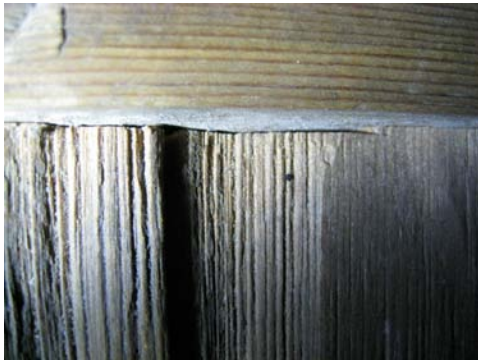
I vänstra dörrens gradspår syns inte många spår från tillverkningen, men man kan se spår från yxa vid några ställen. (Fig. 34)

**Figur 34.** Spräckspår under naran men man kan också se spår efter en yxa som har huggit spåret

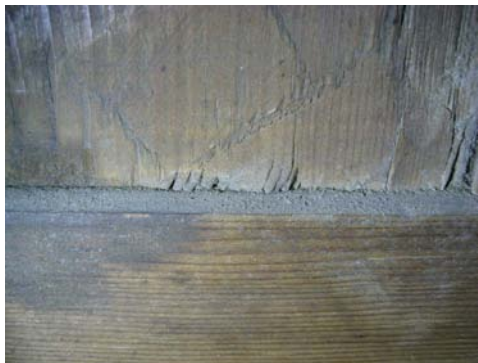
**Figur 36.** Närbild på ovansidan av naran, spåret har varit så pass tajt att fibrerna har gett vika.

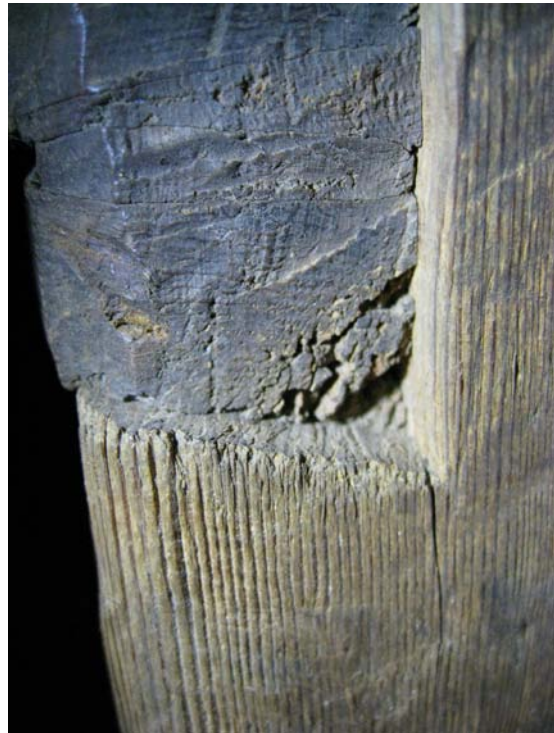
**Figur 35.** Närbild på gradspåret i ytterkant, både sidoytorna och botten på spåret är släta. Inga tydliga huggspår syns.

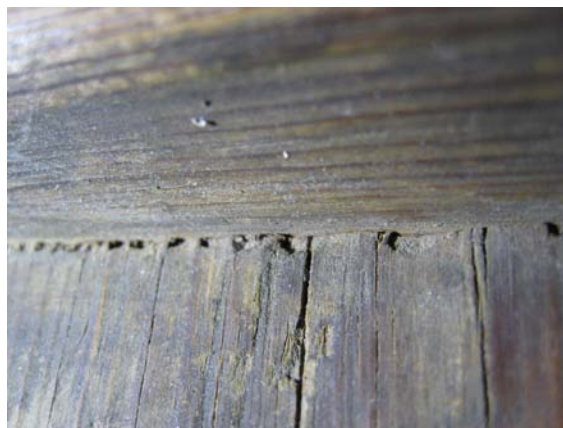
I högra dörrbladets gradspår är kanterna längst med naran något ojämna, som att markeringen/ritsen för vart gradspåret ska huggas är gjort med ett inte helt vasst föremål. Man kan se att föremålet sjunkit in i vårveden men inte i höstveden. (Fig. 37)

**Figur 37.** Närbild på underkanten av naran. En rits är dragen som markering vart gradspåret ska huggas. Ritsen har bara sjunkit in i den mjuka vårveden.

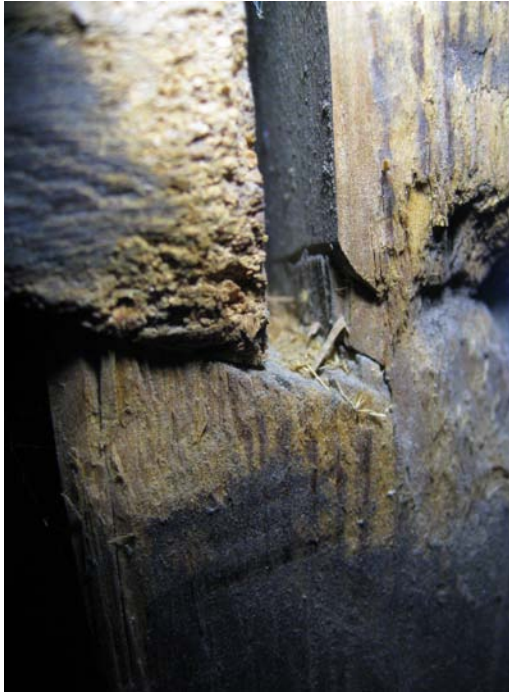
Den övre naran i högra dörrbladet låg något förhöjt över botten på gradspåret. I hörnen som bildas mellan de gradade sidoytorna och bottenytan syntes tydliga spår från en yxa. (Fig. 38)

**Figur 38.** Närbild på gradspåret sett från sidan. I hörnet syns spår från yxa.

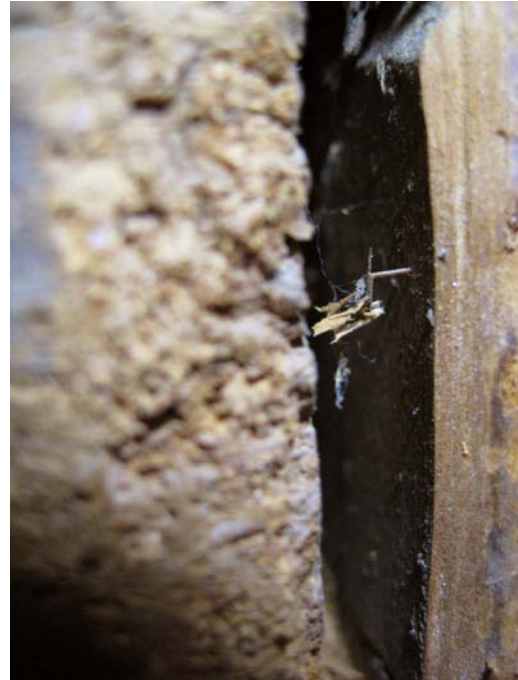
Däremot var botten på spåret helt slätt och något konkavt. (Fig. 39)

**Figur 39.** Botten på gradspåret har en slät och något konkav botten

På vilket sätt gradspåret är urbottnat har jag inte haft tillräckligt material för att kunna studera, men troligtvis är det på Hedninghusets högra dörrblad använt någon form av skave, jämför figur 39.

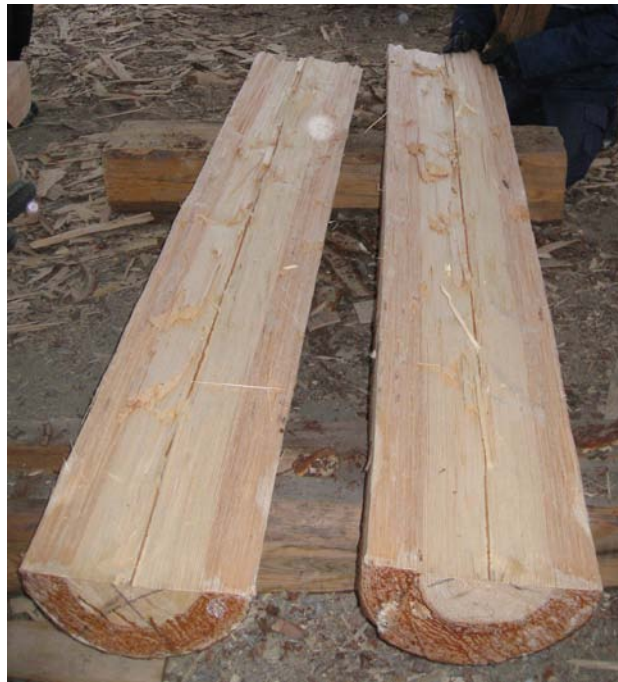
Virket jag har använt mig av är fur och är fällt under vintern 2009 – 2010. Det är kapat i två meters längder och centrumspräckt.<sup>13</sup> (Fig. 41)

Figur 41. Spräckta halvklovar.

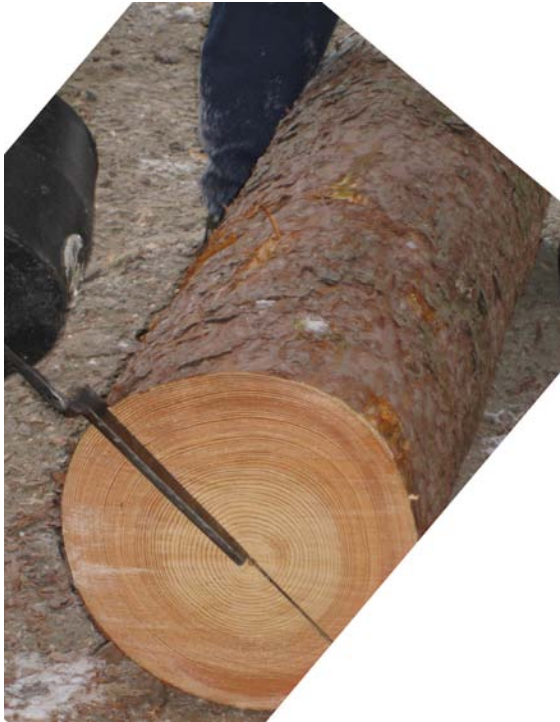
**Figur 43.** En markering gjordes genom märgen så att det var lika mycket material på bägge sidor. Fanns det en början på märgspricka togs hänsyn till den. Ett stål slogs in en bit i markeringen.

Tillvägagångssättet av spräckningen kan ses i bildserien nedan. (Fig. 43 – 46)

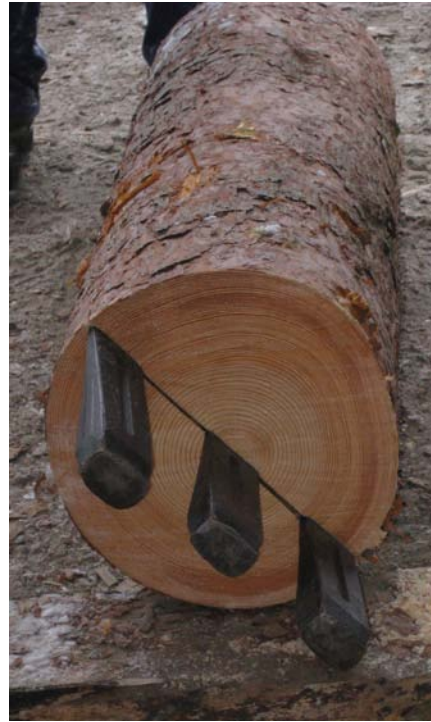
**Figur 44.** Kilar slogs in i den påbörjade sprickan. Härfter barkades stocken på sidorna där de förmodade sprickorna skulle löpa. Detta för att lättare följa spräckningen.

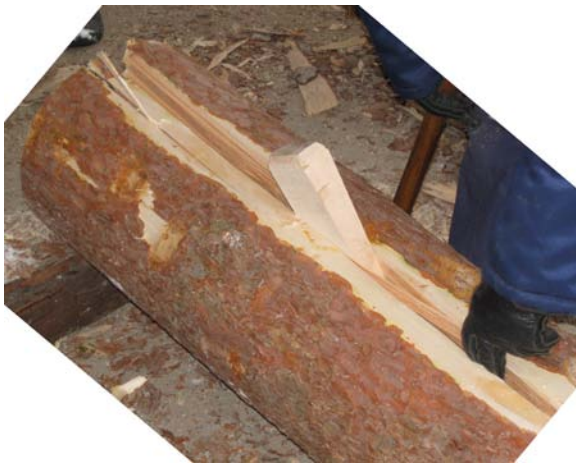
**Figur 45.** När järnkilarna slagits in en bit i ändträet bildades sprickor på sidorna av stocken. I sprickorna slogs träkilar in diagonalt längst öppningen på bägge sidor stocken. När fibrer korsades mellan halvklovarna högs dessa av med yxa efter hand.

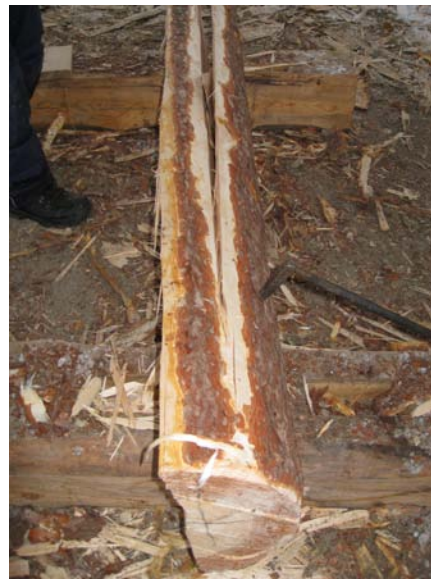
**Figur 46.** Halvklovan sattes fast med timmerhake och klövs ytterligare en gång. Träkilar slogs in från änden och med hjälp av baksidan av yxan slogs dessa genom halvklovan medan man själv gick baklänges grensle över halvklovan.

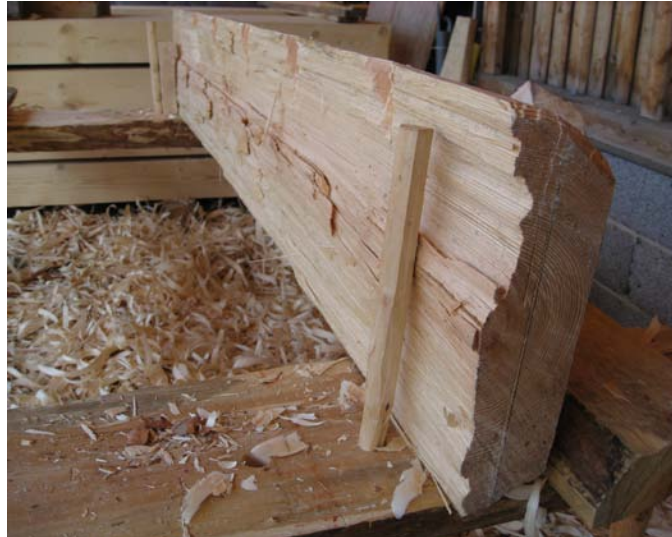
Bearbetningen av plankorna gjordes under mars - april, dvs. virket var färskt när jag arbetade med det. Några av ytorna var så pass raka att jag endast behövde bila bort mindre områden innan jag skavde ytan relativt slät. Några andra plankor behövde mer bearbetning, de ställdes på högkant och linjer slogs ut med 5 cm mellanrum. Linjerna lodades ner på ändarna och fördes över till andra sidan. (Fig. 47)

**Figur 47.** En planka gick inte att spräcka till "färdigt mått" utan jag fick bila bort den vresiga ytan närmast mörgen.

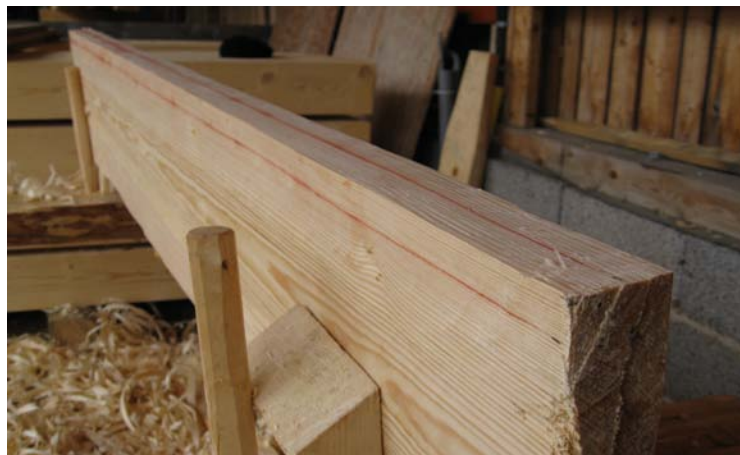
Linjer slogs ut för falsen på alla brädor, falsen gjordes med ett överlapp på 20 millimeter. Djupet på falsen ligger i mitten av tjockleken. (Fig. 48)

**Figur 48.** Falsen är markerad med linjer.

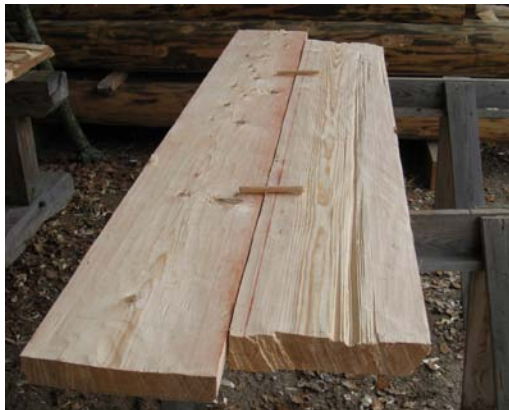
**Figur 49.**

Innan falsen höggs ställdes två av plankorna vertikalt bredvid varandra och med en rits markerades vart tränaglarna skulle sitta. I mitten på sidan av plankorna borrades dymlingshålen.

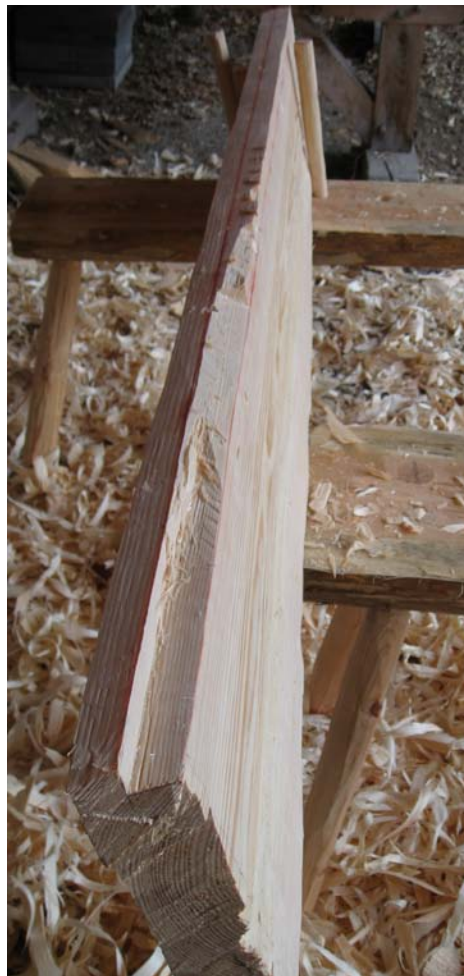
**Figur 50. Falsen huggs med huggyxa.**

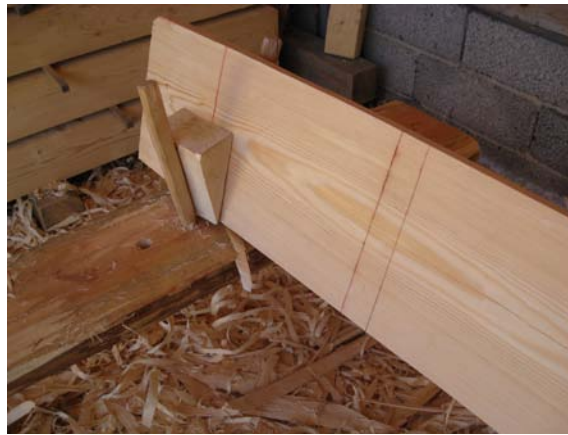
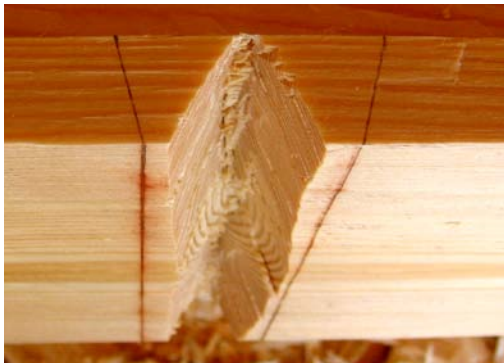
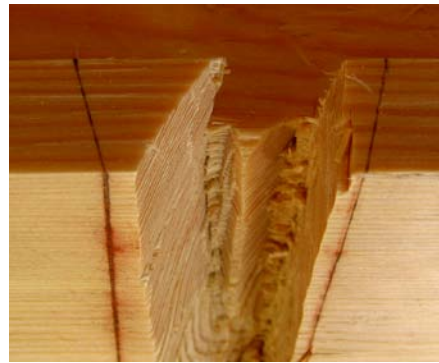
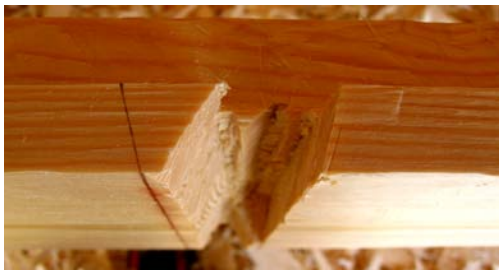
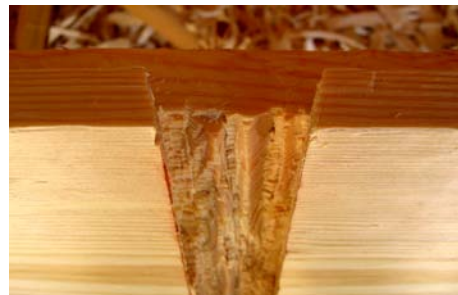
När de tre plankorna sattes ihop med tränaglarna och falsen var justerad ritades en linje ut där narorna skulle fällas in. Spåret gjordes 30mm brett i ena sidan och 45mm i andra sidan. Under behuggningen av gradspåret togs plankorna isär, på kanterna markerades falsens djup och vinkeln. Plankan är 5 cm tjock och gradspåret är 2cm djupt. Gradspårets bredd i botten gjordes 1cm bredare än på ytan. (Fig. 51 – 55) Ett stämjärn användes till att bottna ur spåret.

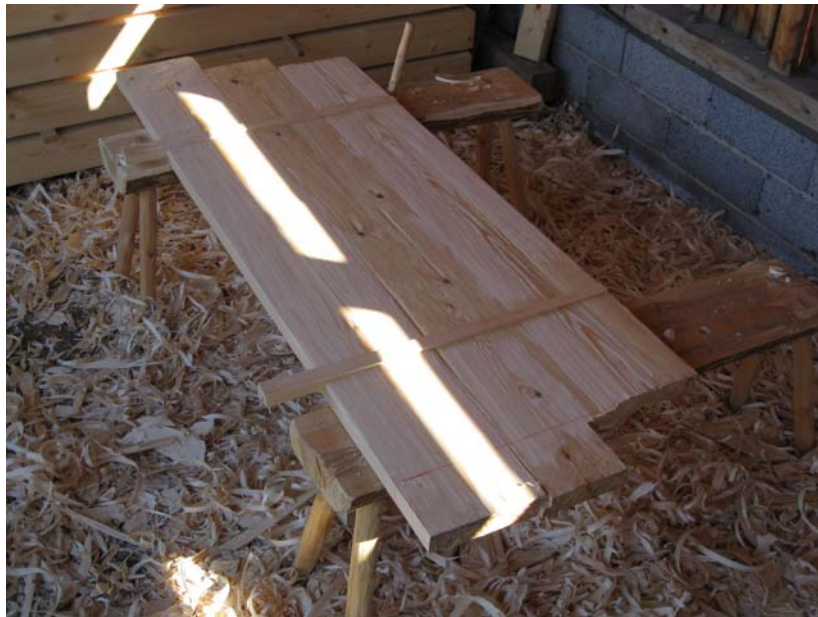
När slutligen de rätta tränaglarna och narorna var islagna samt avhuggna i ytterkant höggs ovan och underkant på dörren. Kanterna snörslogs först och längden kontrollerades. (Fig. 56 – 57)

Kanten höggs från ena sidan, dvs. den vändes aldrig runt.

**Figur 57. Kanthuggning.**

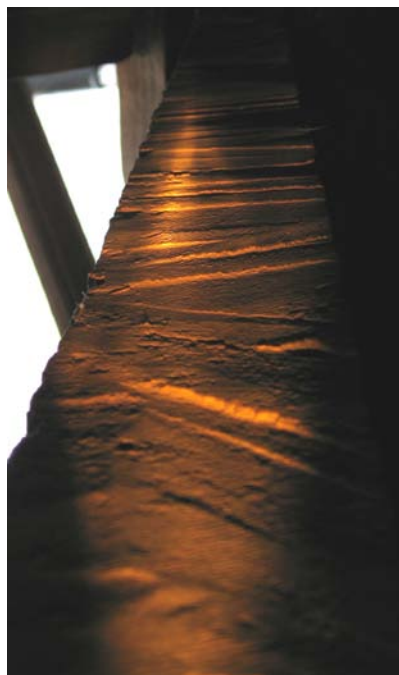
Över och undersida av samtliga dörrblad har huggits med yxa. Sidorna är huggna från olika håll. Det är tydligt att man inte strävat efter att få kanten jämn då det är grova huggspår. (Fig. 62) I kråkbergs högra dörrblad ”slackar” ovansidan drygt en centimeter på mitten och dess sidor är så pass ojämna att troligtvis inte ens en rits har dragits innan behuggningen. I min rekonstruktion har jag funnit det svårt att hugga så pass ojämnt.

**Figur 62. Ovansida av dörrblad vid Kyrkhärbret i Älvdalen.**

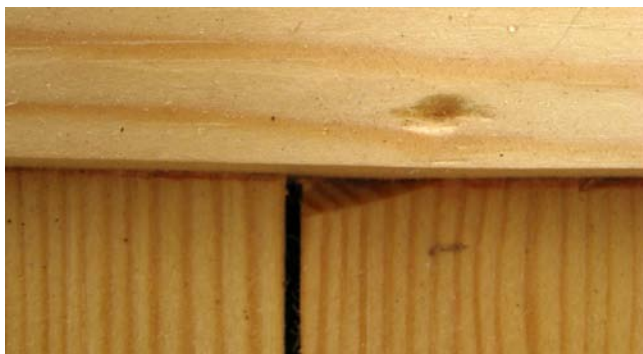
I min rekonstruktion högg jag gradspåret plankor för plankor. Det var svårt att hugga gradspåret utan att hamna fel vid spårets början. Det var lätt hänt att för mycket material höggs bort (Fig 64). Jag har inte sett några "felhugg" i de befintliga dörrarna vilket får mig att tro att plankorna var ihopsatta när spåren höggs.

**Figur 64. Närbild på skarven mellan två plankor precis under naran.**

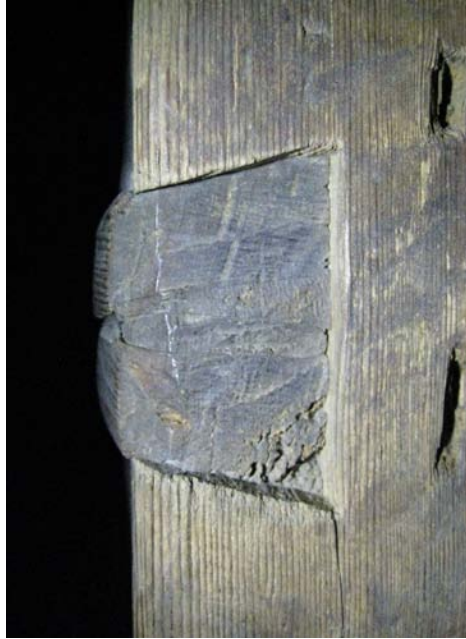
Vid framställningen av plankorna är det sannolikt att någon form av kil, yxa och klubba använts för att spräcka stocken. Sjömar har behandlat ämnet mer ingående (1988, s. 267 – 276). Ett fasthållningsverktyg som skulle kunna ha använts är en timmerhake. På yttre kanten av plankan i Hedninghusets vänstra dörrblad finns två hål som kan komma från en timmerhake. De kan tyckas grunda men troligtvis har plankan kanthuggits efteråt. (Fig. 65)

**Figur 65. Kanten av Hedninghusets vänstra dörrblad, hålen till höger skulle kunna vara spår från en timmerhake.**

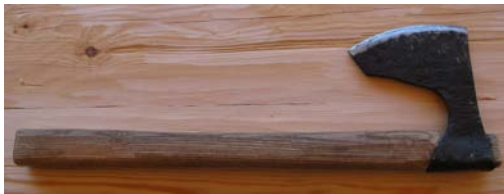
**Figur 66. Bila**

Vid bearbetningen av plankorna har jag använt mig av en bila enligt figur 66.<sup>17</sup> Samt en skave enligt figur 68.<sup>18</sup> För att borra hålet för tränaglarna har jag använt en modern borrhög (fig 67) men sannolikt är en skednavare eller konisk spiralnavare använd vid tidig medeltid.<sup>19</sup> Vid uppmärkningen har man troligtvis använt sig av kol och snöre, vilket kan liknas vid en snörslå. Jag har använt mig av både snörslå, blyerts och rits under arbetet.

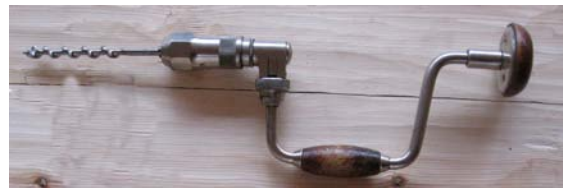
**Figur 67. Borrhög**

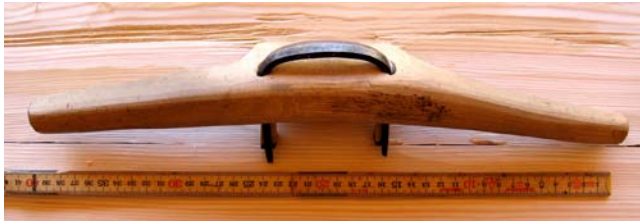
**Figur 68. Skave**

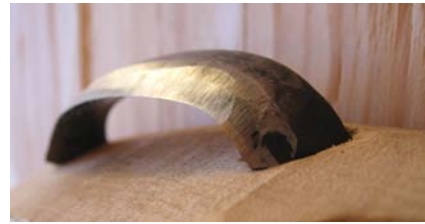
**Figur 69. Närbild på skavstål**

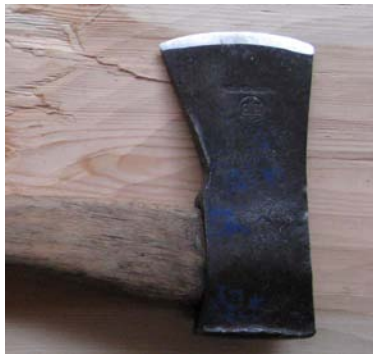
Vid bearbetningen av gradspåret och falsen använde jag en huggyxa. Jag gjorde en jämförelse mellan två olika yxor, dels en modern yxa märkt Hulta Bruk 0,8 och en yxa med rundare egg. (Fig. 70 och 71) Jag konstaterade att för att komma åt att göra skarpa hörn i gradspåret var den förstnämnda yxan att föredra.

**Figur 70. Modern huggyxa med flack egg**

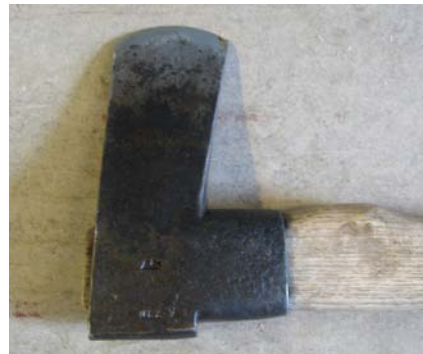
**Figur 71. Huggyxa med rund egg**

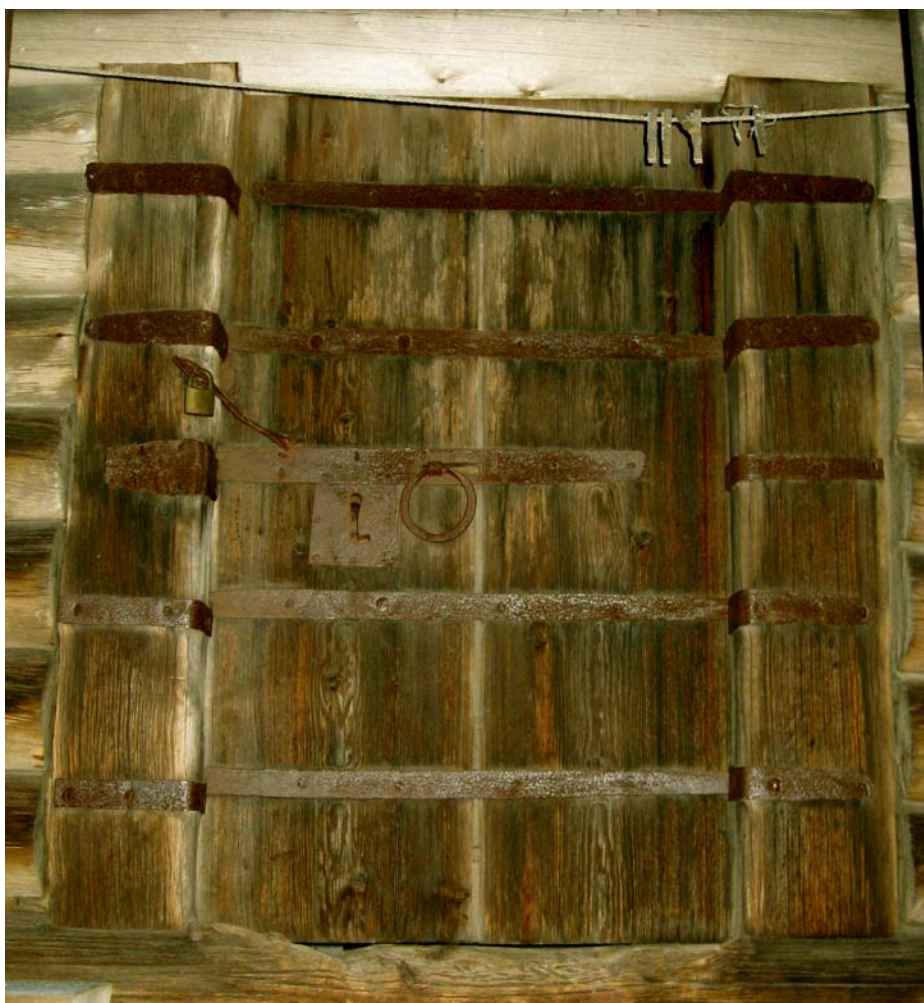
**Figur 2. Utsida av dörrblad på Staffansgårdens härbre.**

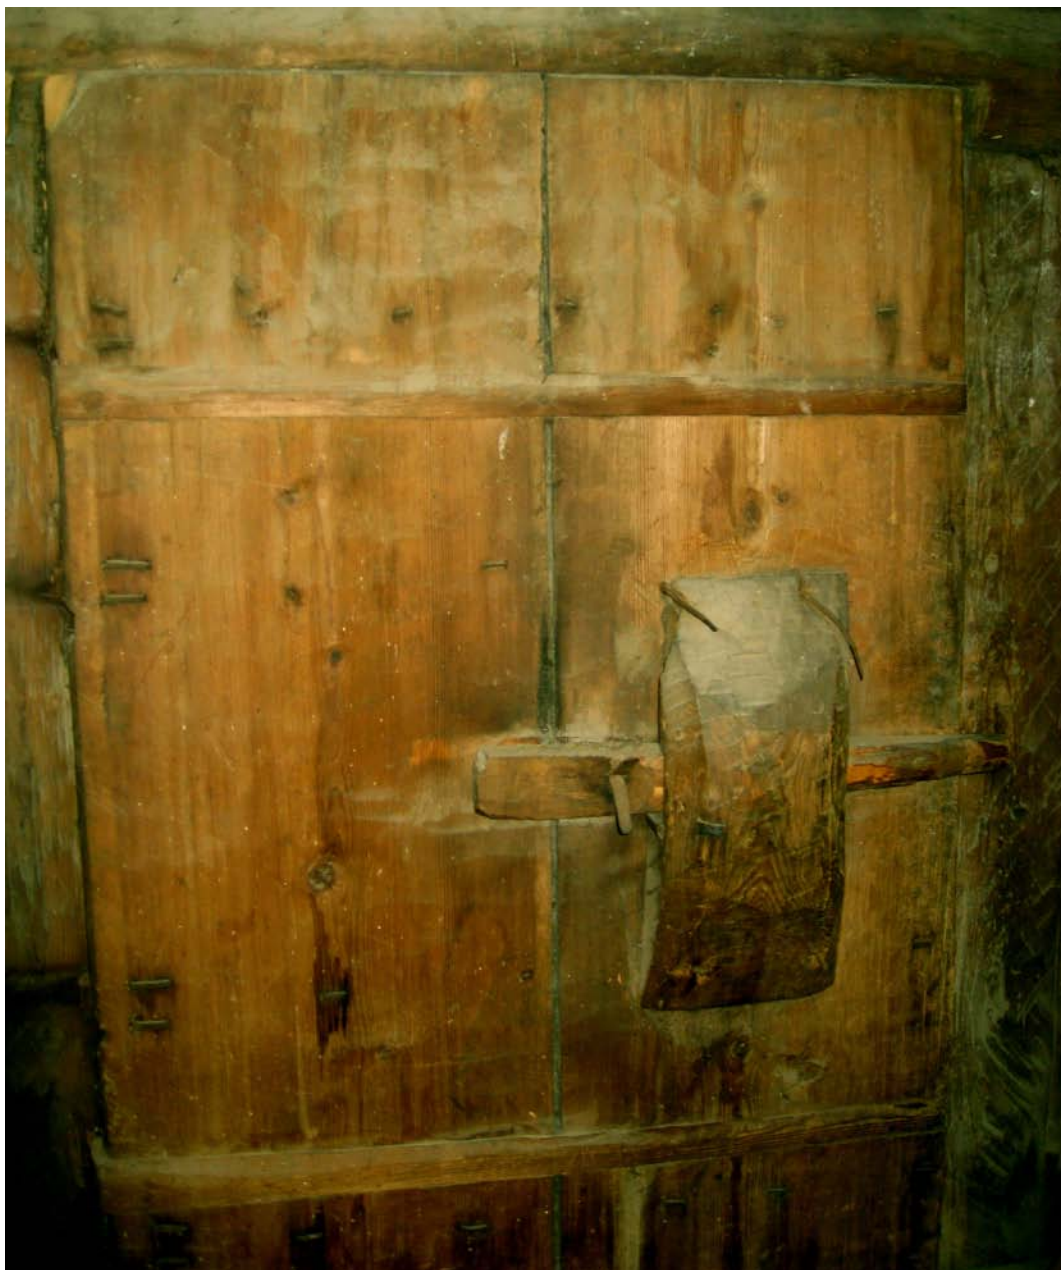
**Figur 3. Inside av dörrblad på Staffangårdens härbre.**

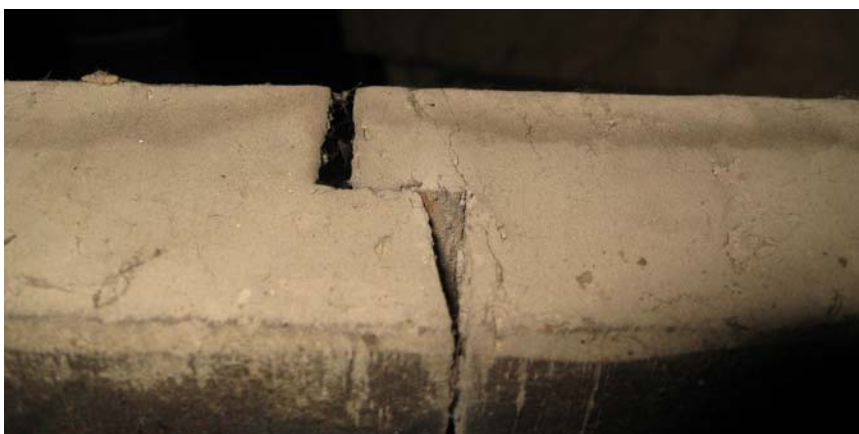
**Figur 4. Närbild av falsen mellan dörrplankorna.**
