# Tidigmedeltida trädörrar

- En studie av tillverkningsprocessen av fyra dörrblad från norra Dalarna

**Uppsats för avläggande av filosofie kandidatexamen i  
Kulturvård, Bygghantverk**

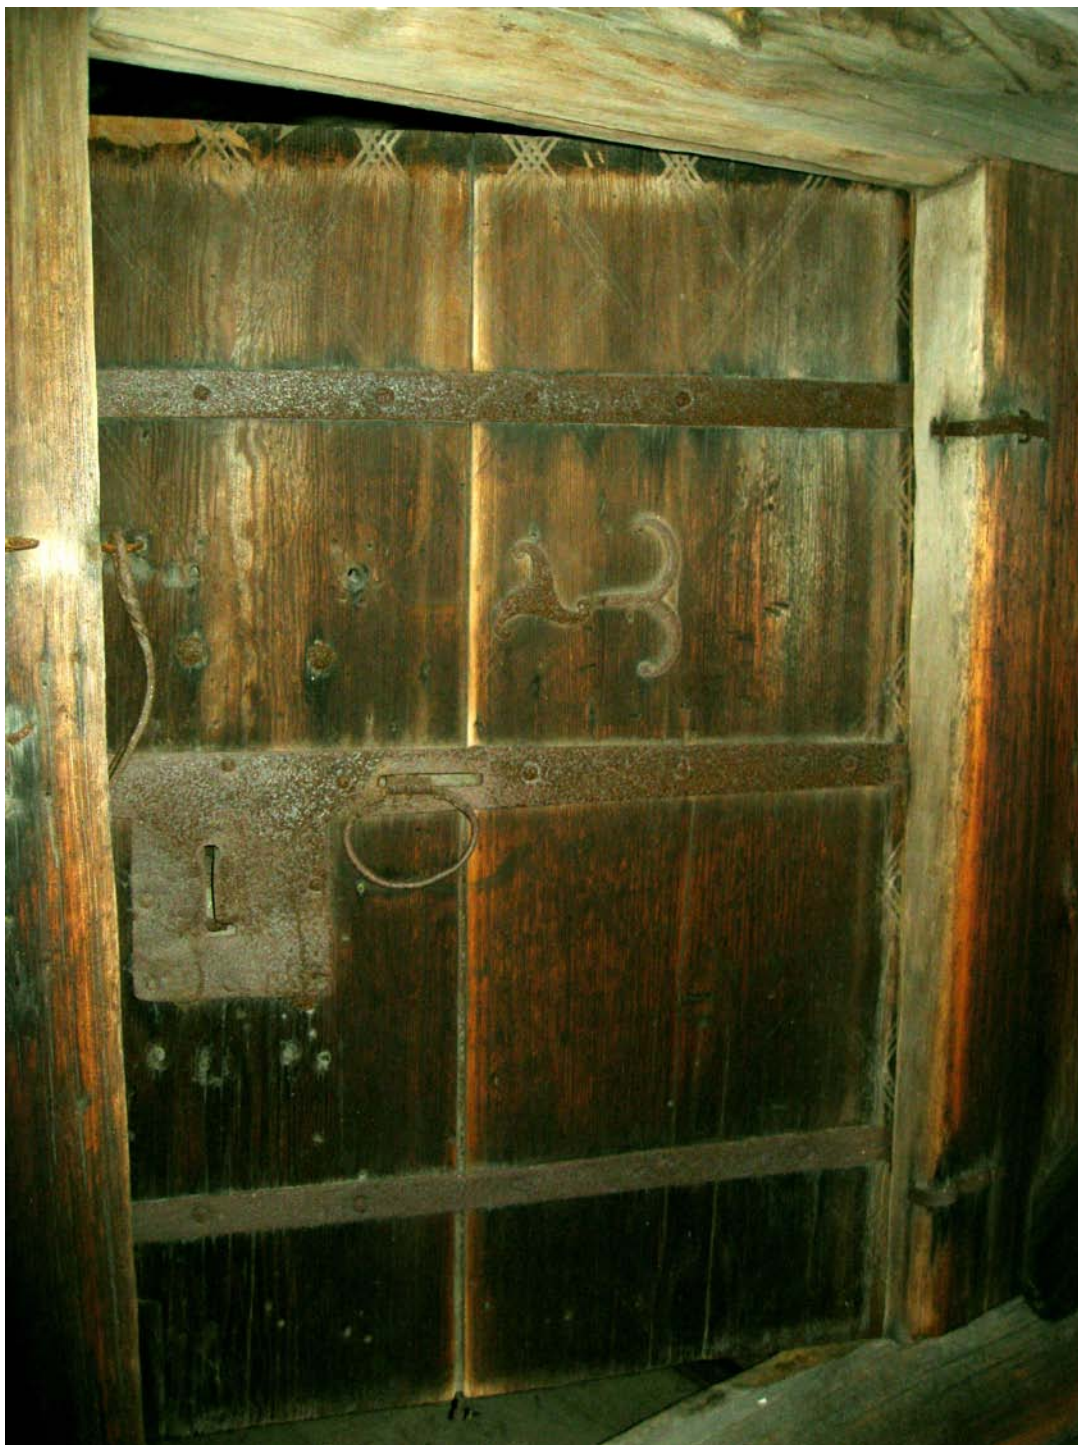
Figur 5. Utsidan av vänstra dörrbladet i Älvdalens Kyrkhärbre, Dalarna.

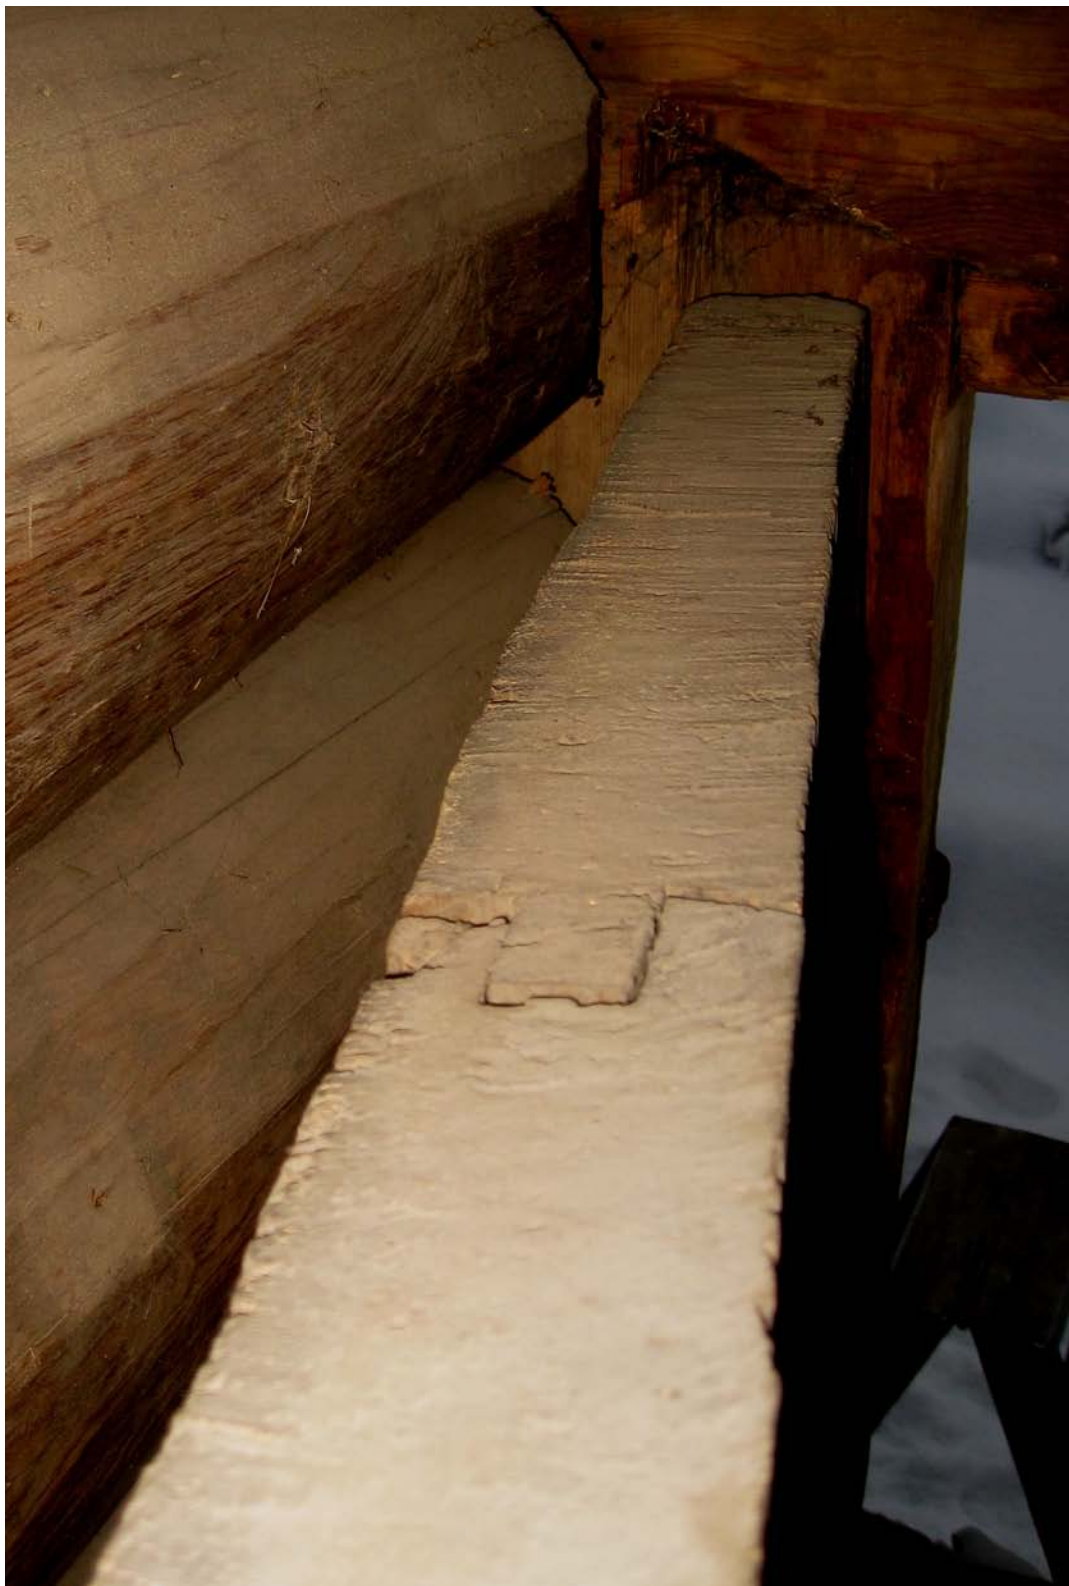
**Figur 6. Vänstra dörrbladets spåntade plankor. Älvdalens Kyrkhärbre**

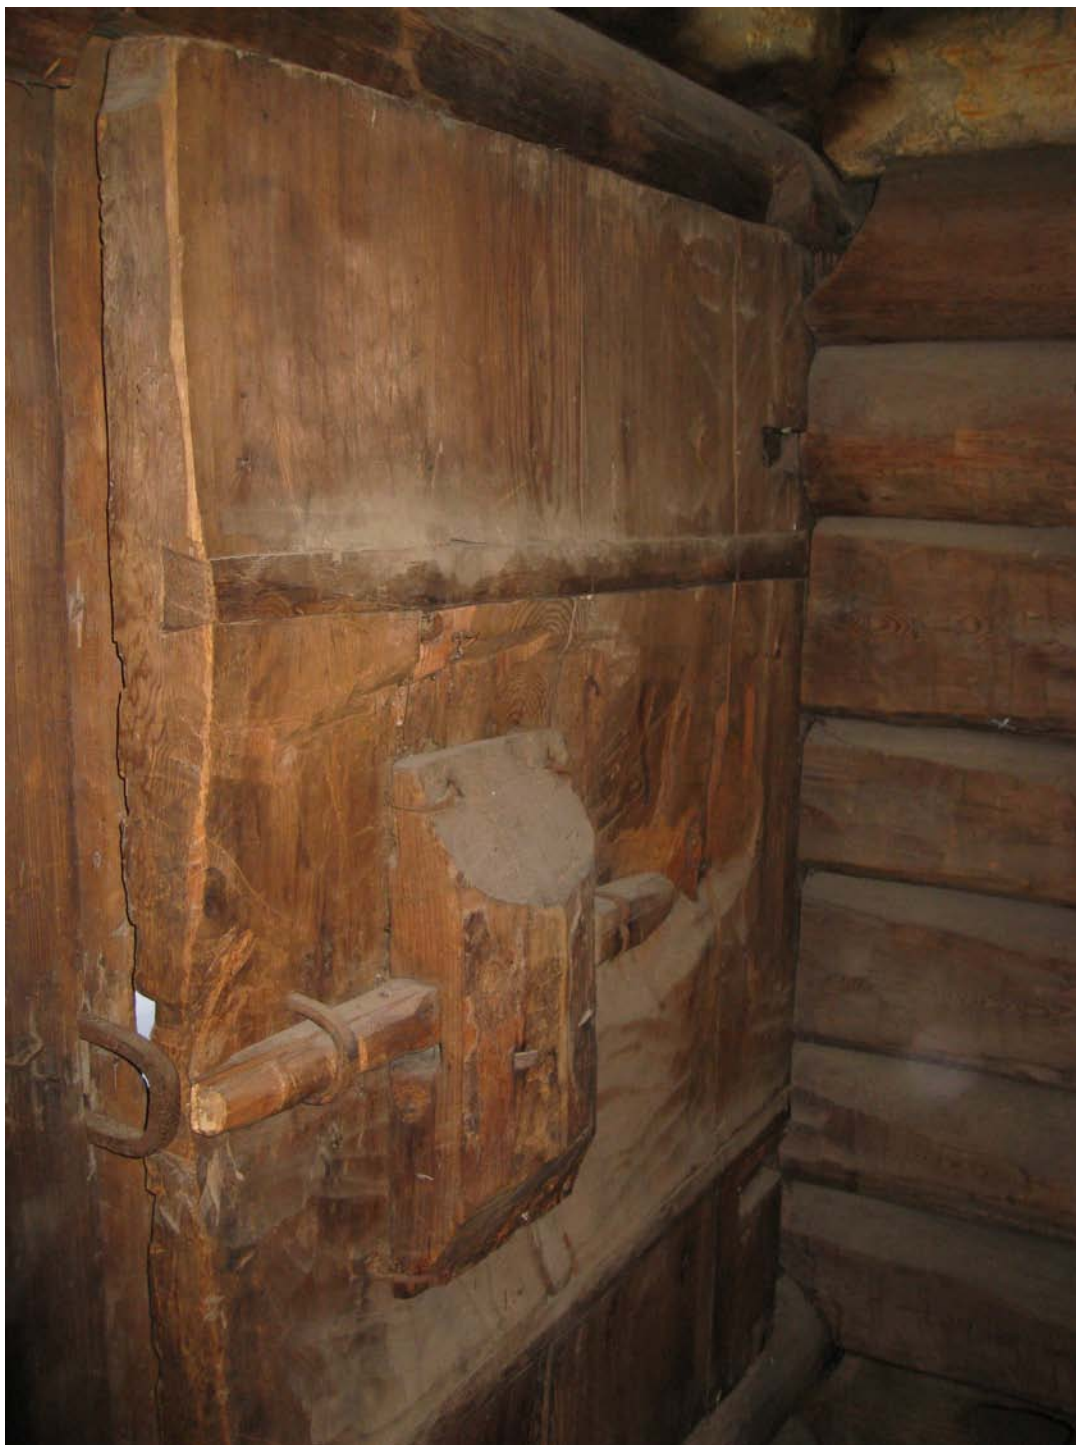
**Figur 7. Insida av högra dörrbladet på Älvdalens Kyrkhärbre.**

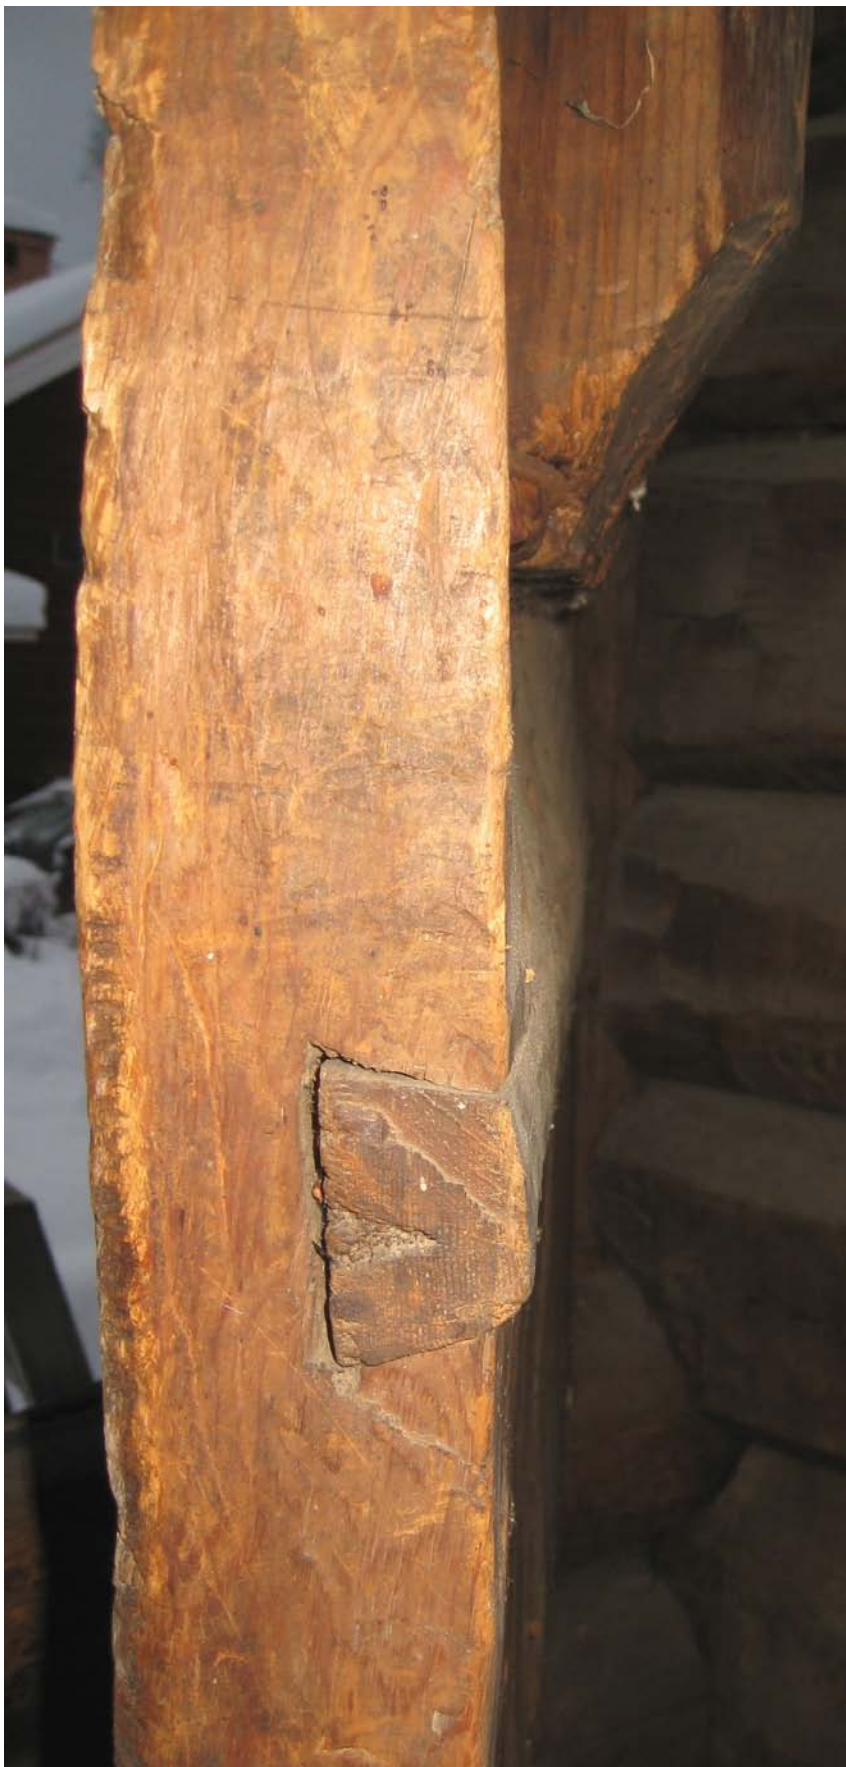
**Figur 8. Nedre nara på högra dörrbladet på Kyrkhärbret i Älvdalen.**
