Olyckor och tillbud vid magnetkamera- undersökning.

En analys av fallbeskrivningar.

FÖRFATTARE	Karin Albertsson Jurga Juozapaitytė
PROGRAM/KURS	Röntgensjuksköterskeprogrammet, 180 högskolepoäng/ RA2070,Examensarbete i radiografi VT 2013
OMFATTNING	15 högskolepoäng
HANDLEDARE	Lena Ask
EXAMINATOR	Ingela Henoch

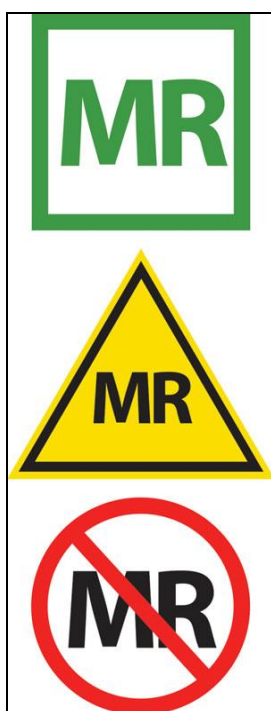
Bild 1: Märkning av utrustning i MR-miljö.

Uppifrån: MR-säker, MR-villkorlig, MR-farlig (Källa: J Magn Reson Imaging)

All utrustning som används i MR-miljö ska var tydligt märkt med en symbol (se bild 1) så att märkningen syns på långt håll (4).
