Fukt, mögel och kulturhistoriska värden

-Hur de samspelar vid en kyrkorenovering

Uppsats för avläggande av filosofie kandidatexamen i
Kulturvård, Bebyggelseantikvariskt program

Dampness, mould and cultural historical values- How they interact during a Church renovation

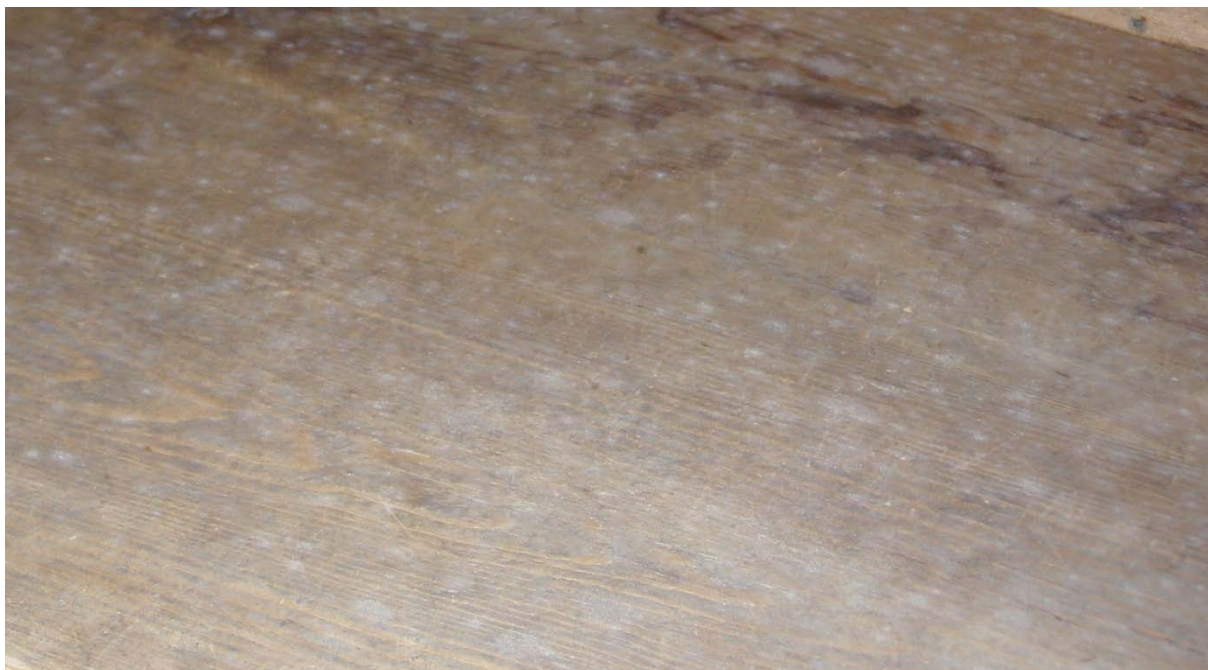
Figur 30: Mögel på trä, bild: Jonny Bjurman

Ordet mögel är ett samlingsnamn för flera olika snabbväxande svampar. Svamparnas gemensamma nämnare är de små fruktkopporna som bildar miljontals sporer. Dessa kan färdas mycket långt, och de sporer som landar i en miljö som är gynnsam nog börjar därmed att gro. När sporen växer det rörformade tunna trådar, som kallas för hyfer. (Ewing, s.6) I regel är mögelsvampens hyfer ofärgade, men sporererna kan däremot vara både gula, gröna, blåa eller svarta. Är mögelsvampens angrepp utbrett, ger det upphov till ett vitgrått, grått, grågrönt, gråsvart eller gulgrönt ludd på materialet. Vid beröring kan luddet färga av sig (traguiden.se, 2013-05-03)

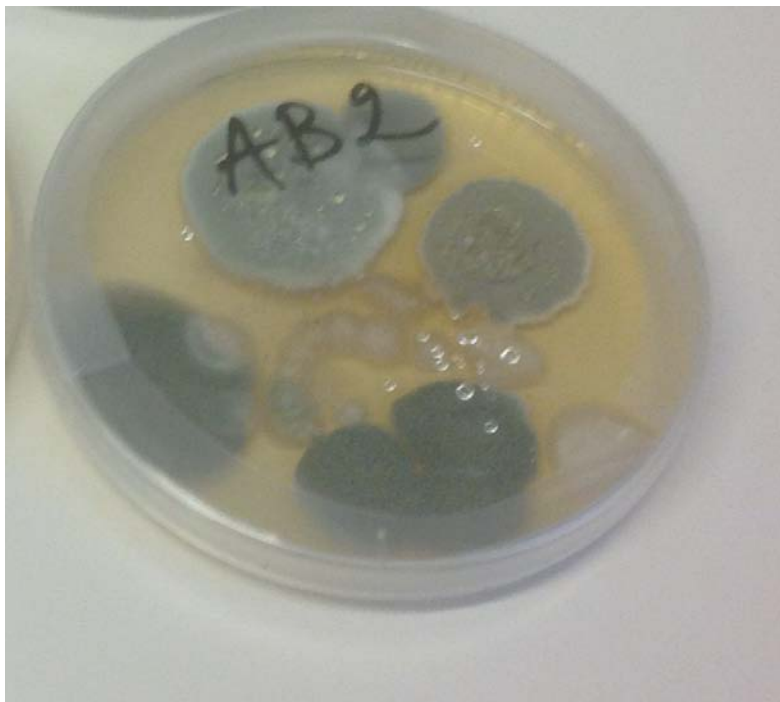
Figur 31: Mögelkoloni, bild: Jonny Bjurman

Under en fortsatt tillväxt förgrenar sig hyferna och tillsammans bildar de så småningom ett mycel³. Mycelet är känsligt för vätskebrist och skulle det utsättas för torra skulle mycelet dö relativt snabbt. Sporerne är tåligare och kan ligga i dvala under flera år för att börja växa när gynnsamma omständigheter uppstår.

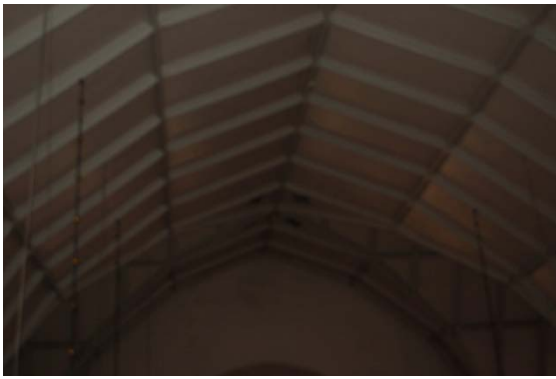
Förvaringen av kyrkans ljudanläggning så som den är idag, hängandes från taket i nära samband till koret, går att ifrågasätta. Högtalarna tar uppmärksamhet ifrån basunängeln och skapar ett något stökigt intryck i korets takrum. Masonitskivorna i taket smälter väl in men det skulle lyfta takets fullständiga intryck, samt öka det kulturhistoriska värdet på kyrkan om pärlsponten tilläts komma fram igen.

Figur 7: Kyrkans valv, 2013-04-25

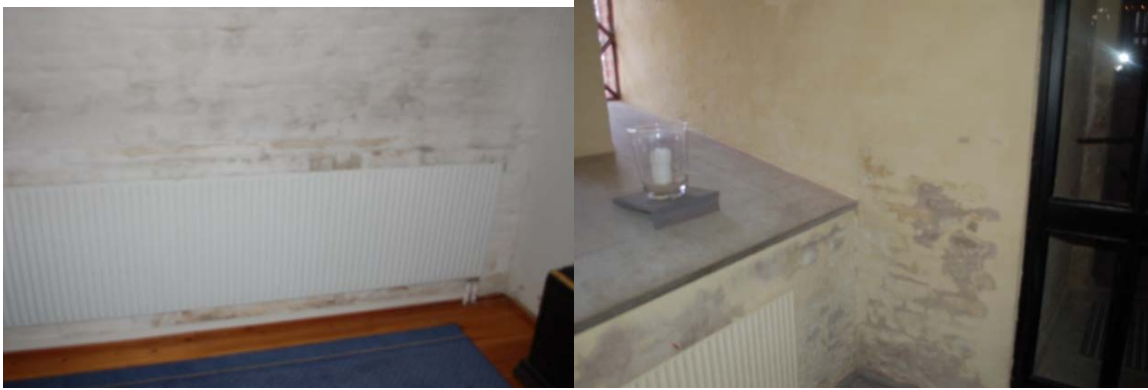
Figur 13 och 14 : Fuktskadad vägg i långhuset samt vapenhuset, 2013-04-25

Den invändiga putsen påverkades när det inte längre fanns ett kvarvarande skydd ifrån den yttre klimatskärmen. Detta berodde på de trasiga åldrade bruksfogar med spaltbildningar mot tegelstenar, vilket innebar att vattnet hade en fri transportväg in i kyrkans tegelväggskonstruktion. Tegelstenen fuktades och utsattes för frostsprängning under årets kalla delare. (J. Håkansson Byggplanering AB, Byggnadsbeskrivning, 2008)

Vid en inventering som utfördes 2008-05-13 av J. Håkansson byggplanering AB, konstaterades att Fässbergs kyrkas fasader hade omfattande fuktskador i tegelstenar och bruksfogar. (J. Håkansson Byggplanering AB, Byggnadsbeskrivning, 2008) De var i princip genomblöta. Det noterades en förekomst av saltutfällningar på både tegelstenar

och invändig puts. Nedfuktningen som fasaderna hade utsatts för bedömdes således var orsaken till detta.

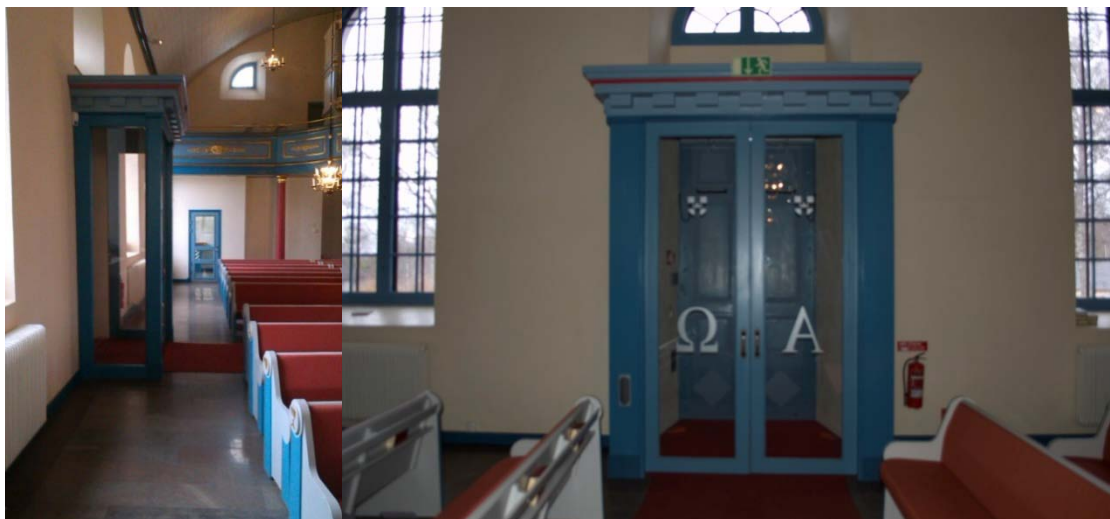
Figur 19 och figur 20: Vindskyddet på långhusets norra sida, sett från sidan och framifrån, 2013-04-23

Läktarunderbyggnadens tunna dörrar med blänkande glasytor är av för låg kvalitet för den miljö som ska råda i kyrkan. Tillsammans med vindfånget som kan skifta färger tillsammans med kyrkoårets olika årstider utgör de moderna element som rimmar aningen illa med den miljön man rimligen kan vänta sig i en kyrka av detta slag. Dessa moderna
