**R86:1983**

**Skövdebadet**

**Solvärmepumpanläggning  
— utvärdering**

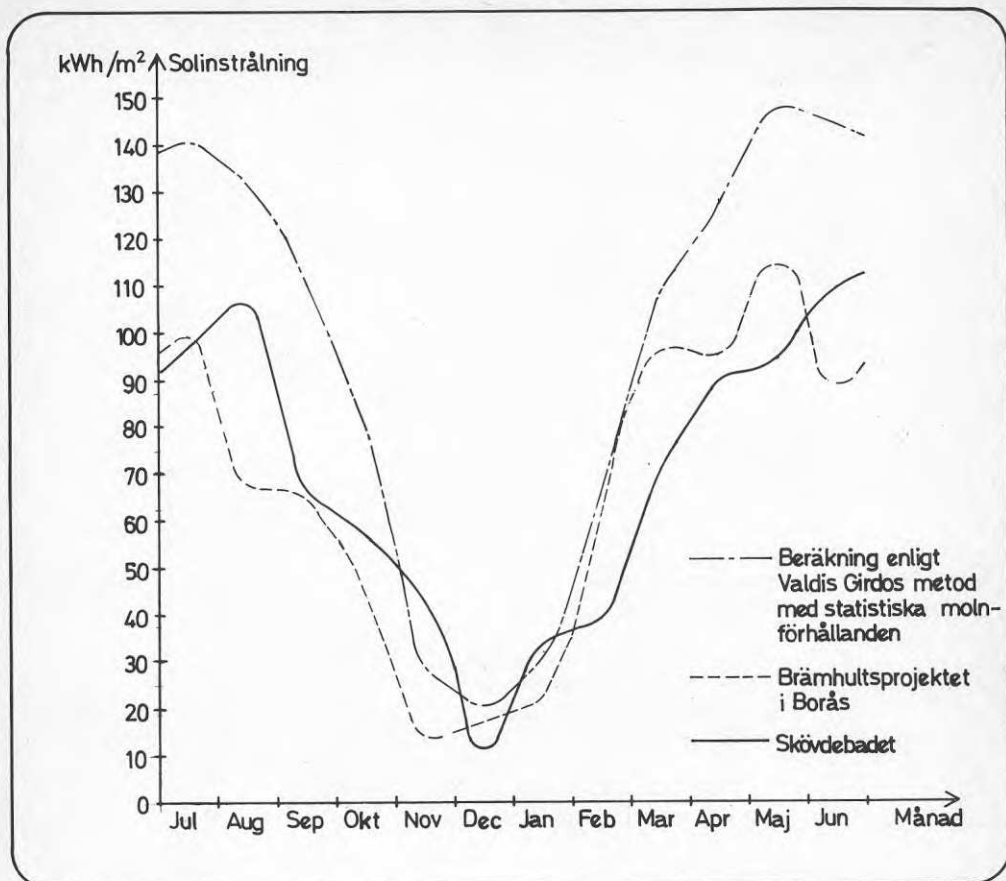
Fig. 3 Solinstrålning

Vad avser solinstrålningen har de faktiska mätvärdena jämförts med de teoretiska, som erhållits vid beräkning enligt Girdo Valdis beräkningsmetod vid statistiska molnförhållanden. Vidare har jämförelse gjorts med mätvärdena för Brämhultsprojektet i Borås gällande för 1979/80. Det konstateras att erfarenhetsvärdena från Skövde och Borås visar relativt god överensstämmelse trots de tidsmässiga och geografiska avvikelserna. I båda fallen är den verkligt uppmätta solinstrålningen ca 75 å 80% lägre än den teoretiska solinstrålningen under ett år. Avvikelsen är speciellt stor under sommarhalvåret.

Uppmätt solinstrålning är klart lägre än de teoretiska värden som tillämpats i förstudien. Avvikelsen är speciellt stor under sommarhalvåret. För jämförelse har också mätvärden från Borås under 1980 inritats i figur 3. Trots att mätvärdena är från olika orter och tidsrymder (Borås 1979/80 respektive Skövde 1981/82) visar de relativt god överensstämmelse.

Totalt instrålad solenergi under mätåret uppgår till ca 820 kWh/m<sup>2</sup>, vilket kan jämföras med 780 kWh/m<sup>2</sup> i Borås mätåret 1979/80 respektive 1.100 kWh/m<sup>2</sup> som teoretiskt värde för Borås.

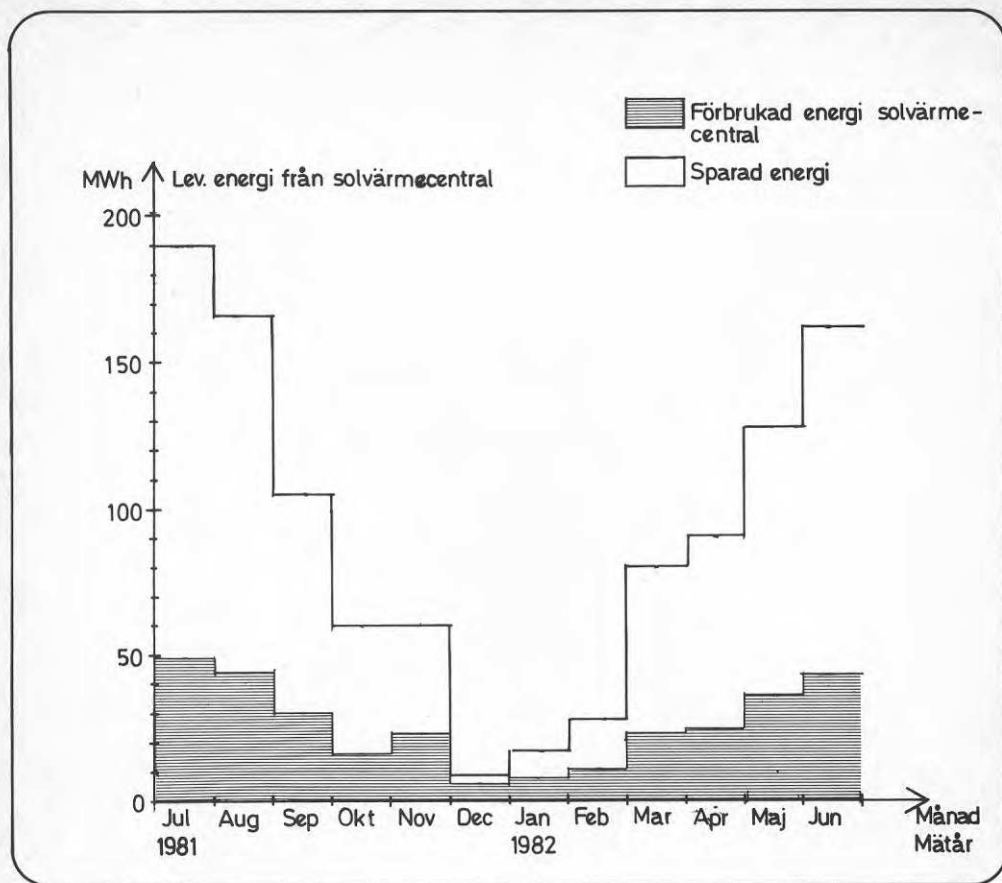
Den totala energileveransen från värmepump- och solvärmearnäggningen framgår bl a av fig 16. Totalt har man under mätperioden kunnat gottgöra sig 1.540 MWh, varav 490 MWh utgör elektrisk drivenergi och 1.050 MWh är "gratisenergi". Detta ger en total "systemvärmefaktor" av 3,2 under mätperioden. För mätåret (juli 1981-juni 1982) är energileveransen ca 1.100 MWh, drivenergin 780 MWh vilket ger en "systemvärmefaktor" av 3,4.

Fig. 16 Lev. energi från solvärmecentralen under mätåret

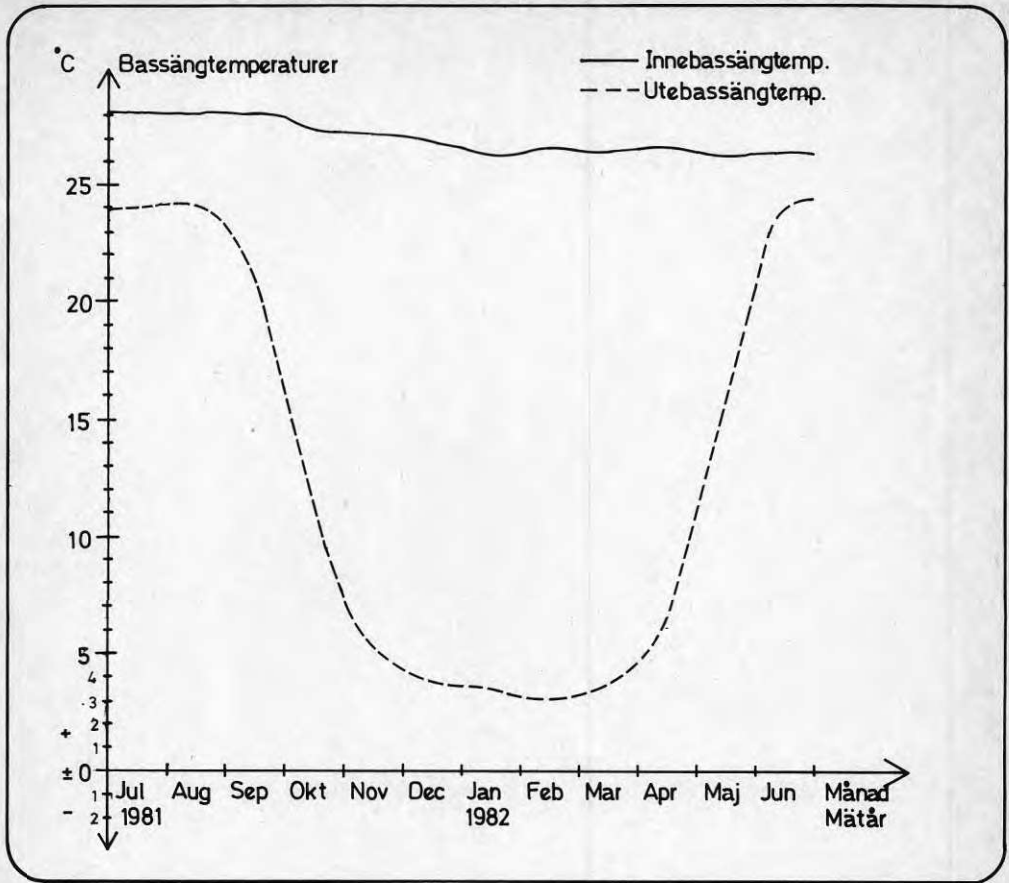
Fig. 20 Temperatur i inne- och utebassänger

Av fig 20 framgår bassängtemperaturen under mätåret i innebassäng och utebassäng. Som figuren visar sjunker temperaturen i utebassängen markant under perioden november-april.
