## Skador på parkeringsdäck av betong

### Inventering, besiktning och åtgärdsprogram

Uno Gunnarsson

R35:1984

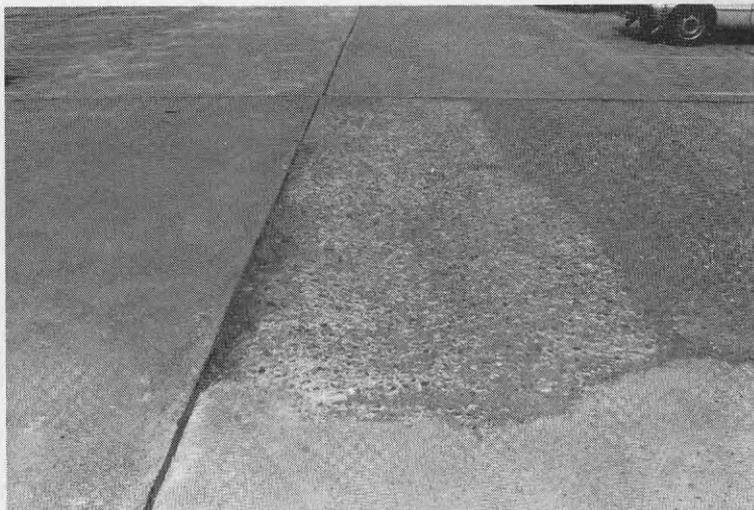
FIGUR 3.1.2 a  
YTTLIG AVSKALNING

På överytor är avskalningar på överytor vanliga redan i tidig ålder på platsgjutna däck. Vanligen börjar detta med en lätt avflagning på ytan på ett ställe där betongen har lägre kvalitet eller att vatten samlas. Dessa avflagningar fördjupas relativt snabbt utan att växa i sin utbredning och når snart ner till armeringen. Ett s k potthål har bildats och växer ytterligare på grund av nötning och vattensamling.

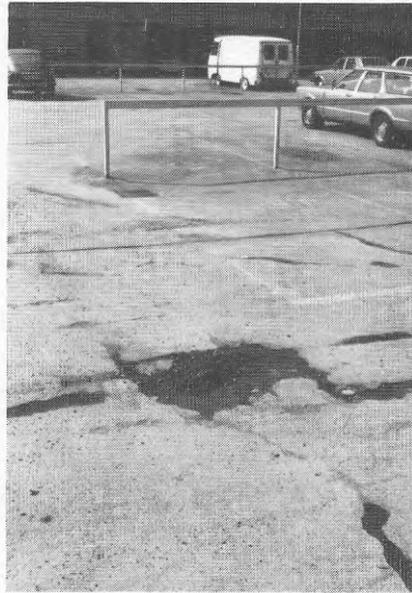
FIGUR 3.1.2 b  
SÖNDERFRUSEN ÖVERBETONG

Däck som är uppbyggda med konstruktionsbetong i tätskikt och överbetong är utsatta för speciella problem. I fogar som utförts i överbetongen söker sig vatten ner utan att dräneras bort. Överbetongen står bokstavligen i vatten, vilket är förödande vid en frysning. När man punkterar ytan på en överbetong som ytligt sett ser ut att vara intakt, kommer man ner i ett parti som närmast påminner om fuktigt grus.

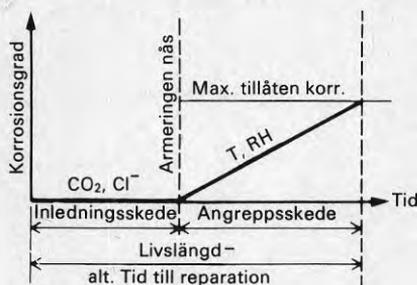
FIGUR 3.3 a  
TEORETISKT KORROSIONSFÖRLOPP  
(TUUTTI 1982)

Det första skedet kallas inledningsskedet eller propageringsskedet och tidsmässigt är längden på detta i huvudsak beroende av två faktorer

ANGREPPSSKEDET inleds när armeringen ej längre är skyddad mot rostangrepp. För betongkonstruktioner som är belägna inomhus är detta skede inget problem om fukthalten är låg och temperaturen inte varierar kraftigt samt att inga kemiska angrepp inverkar. Detta beror på att inga korrosionsströmmar uppträder om den relativa fukthalten i betongen håller sig under ca 75%.

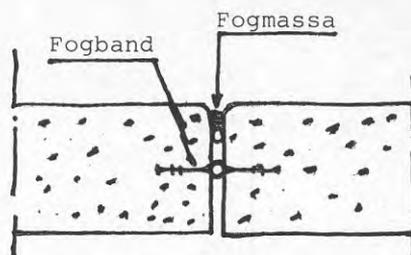
Det klassiska utförandet av dilfog i platsgjuten fogband mitt i plattan och elastisk fogmassa i överytan.

FIGUR 3.6 a  
DILFOG

Följande problem knyts till denna fogkonstruktion.

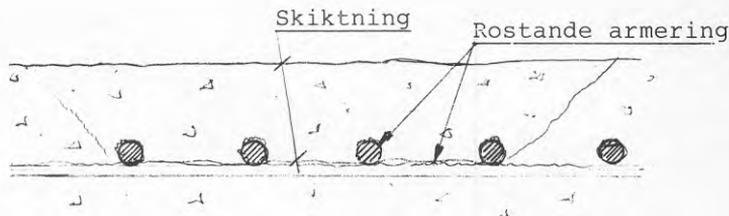
På parkeringsdäck uppträder skiktning i rostande överkantsarmering, om denna är tät och ligger djupt.

FIGUR 4.5.3 a  
SKIKTNING I ÖVERKANTS-  
ARMERINGEN

En skiktning i betongplattan innebär horisontella sprickor inne i plattan som ej syns utifrån.

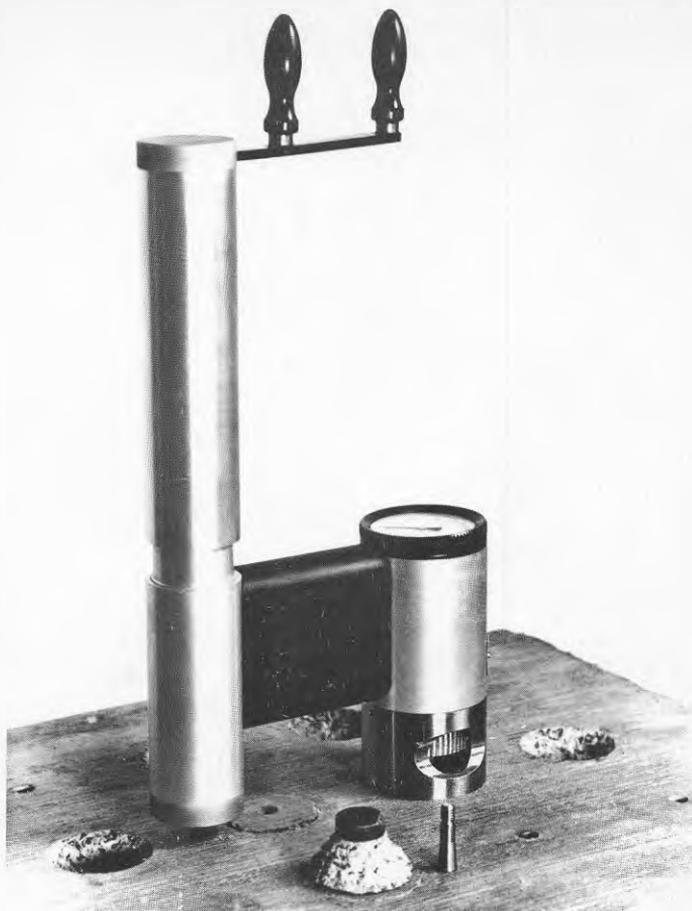
Exempel på en annan metod vilken är mindre förstörande och vars mätvärde kan bestämmas på platsen är utdragningsprovning enligt Capo-test metoden. Metoden innebär att genom utdragning av en i betongen inborrad expanderbult översätta utdragningskraften till tryckhållfasthet.

FIGUR 4.5.5 a  
UTRUSTNING CAPO-TEST  
GERMANN AS DANMARK

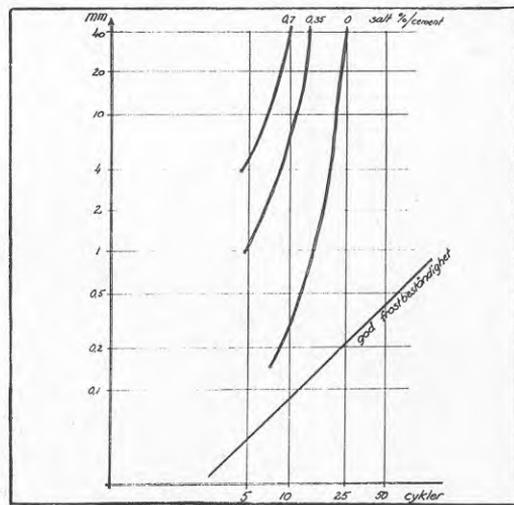
FIGUR 4.5.7 a  
AVSKALNING AV BETONG FRÅN 1930-  
TALET (WANNERBERG/11/)

Den enligt Wannerberg /11 / tillförlitligaste metoden innebär att provkroppar placeras i fotvatten med samma salthalt som har framkommit vid undersökningen. Provet utsätts sedan för ett antal frostcykler minst 25 st, varefter man mäter avskalningen.

En utvärdering göres sedan i en teoretisk modell för bedömning hur många frostcykler som behövs tills täckande betongskikt är avskalat.

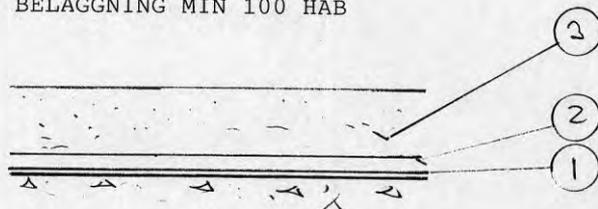
## 5.7.4 Tätskikt med matta av syntetiskt gummi

- 1 MATTAN KLISTRAS MOT UNDERLAGET MED VARMASFALT
- 2 SKYDDSLAGER AV ASFALTBETONG 25 AB 4 T. HANDLÄGGES.
- 3 BELÄGGNING MIN 100 HAB
