Tjälproblem vid fjärrvärme- ledningar i gator

Probleminventering och teoretisk analys

TJÄLPROBLEM VID FJÄRRÄRMELEDNINGAR I GATOR
Probleminventering och teoretisk analys

Lars-Eric Janson

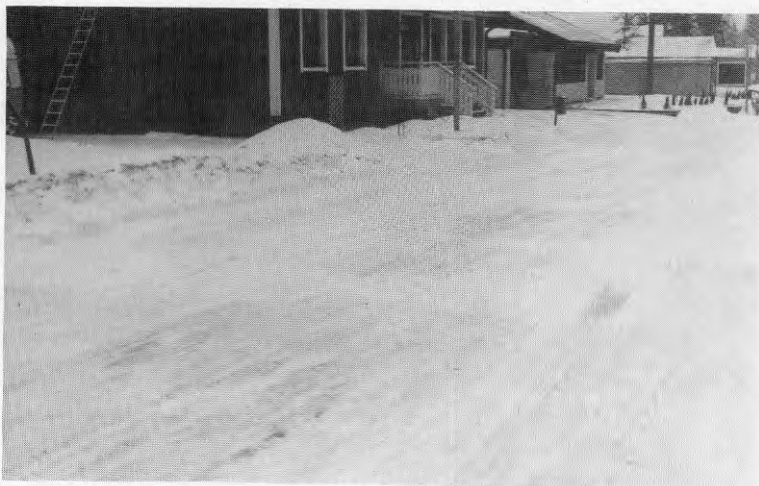
Fig 1 Svagt synlig svacka i vägbanan som korsas av ser-
visledning till fjärrvärmenät (Umeå, mars 1982).

Om man emellertid i väggroppen lokalt inför ett värmealstrande system som förhindrar normal tjälbildning i jorden kommer givetvis detta att medföra en diskontinuitet i markytans form under vintern. Sålunda kan en markyta under naturliga former få tjällyftningar upp till mer än 20 cm. Skulle i en sådan mark lokalt tillföras värme exempelvis i form av ett värmekulvertsystem kan en kraftig ojämnhet uppträda i markytan. Problemet kan bli särskilt påtagligt där en ytligt förlagd fjärrvärmekulvert korsar en väg eller gata. (Se Fig 1,2 och 3).

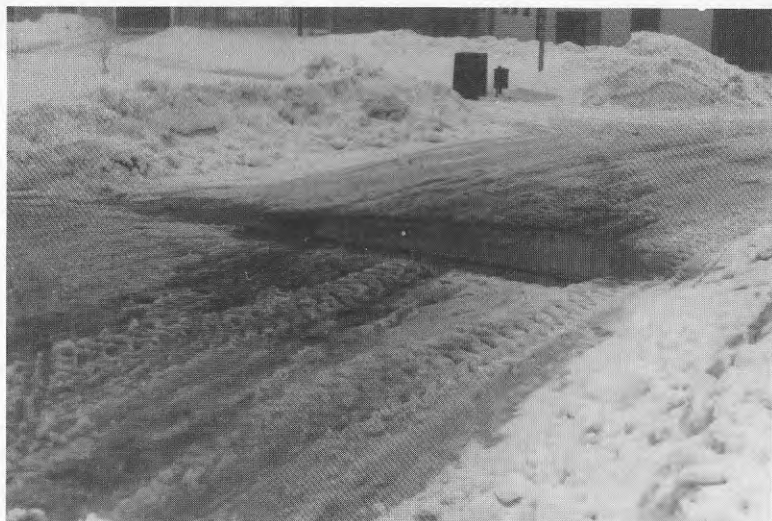
Fig 2 Avsmältning av snö på vägbana som korsas av servisledning till fjärrvärmenät (Umeå, april 1982).

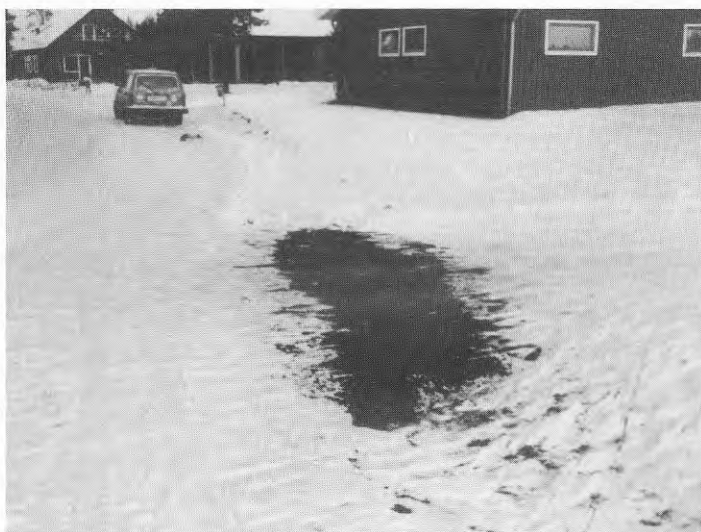
Fig 3 Avsmältning av snö på vägbana som korsas av huvudledning till fjärrvärmenät (Umeå, mars 1983).

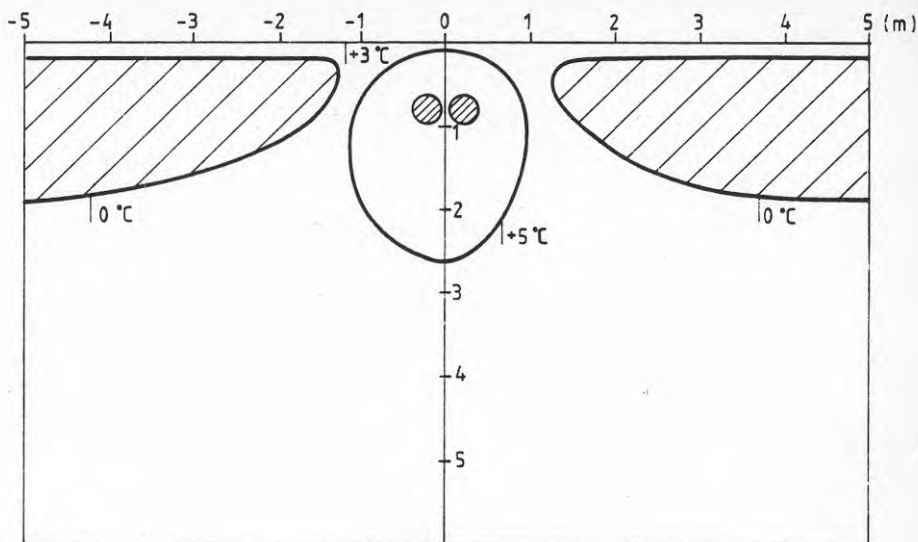
Ingen extraisolering finns mellan kulvert och markyta. Detta är ett normalfall för en fjärrvärmekulvert. Figur 3.2 visar ett par isotermer efter 6:e månaden.

Figur 3.2. Isothermer efter 6:e månaden (månad 3 = midvinter) för fallet utan extrisolering.

Rakt ovanför kulverten når tjälen som mest ner till 0,45 meters djup. Detta inträffar under midvintern. På stort avstånd från kulverten har tjälen nått ner till 1,3 meters djup vid denna tid.

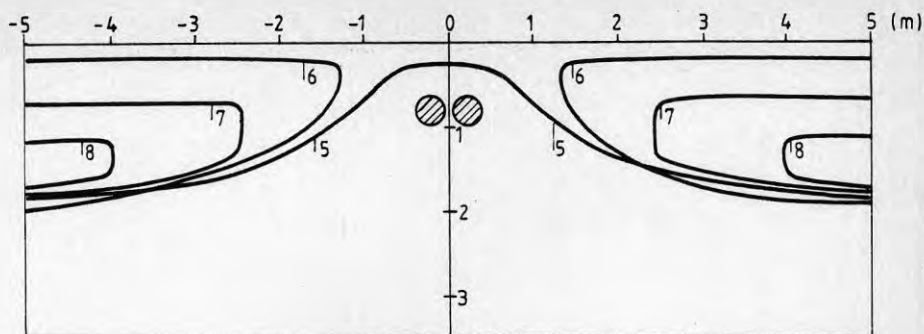
Figur 3.3 visar 0 °C-isotermen för de månader det finns tjäle i marken. Månadsnumret refererar som tidigare till figur 1.3.

Figur 3.3. Tjälfrontens läge för varje månad (månad 3 = midvinter) för fallet utan extraisolering.

I den övre figuren är marken frusen från markytan och ned till nollisotermen. Detta gäller även för den 5:e månaden i den undre figuren. För månaderna 6 - 8 omgärdar nollisotermen det frusna området.
