**Undersökning
- speciellt med TV -
och renovering av
avloppsledningar**

**Runo Stenberg
Dan Ekbäck**

Undersökning – speciellt med TV – och renovering av avloppsledningar

Rapporten sammanfattar i Sverige använda metoder att undersöka avloppsledningar och att reparera utan uppgrävning. Inspektion med TV- och filmkamera behandlas utförligt och ett arbetsprogram ges för hur undersökningen bör gå till för att ge bästa utbyte.

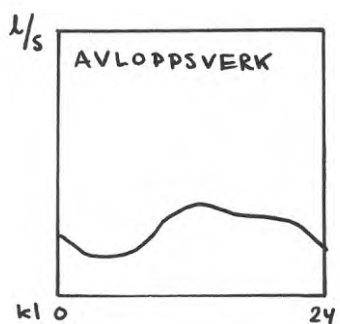
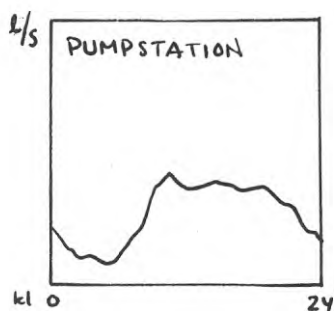
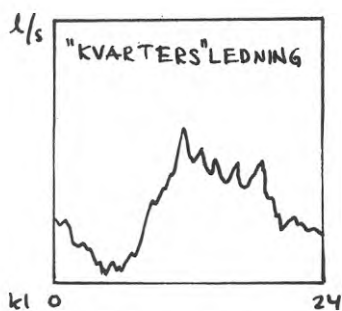
FIG. 1. Spillvattenflödets dygnsrytm stegvis närmare källan. Inläckande grundvatten avspeglas genom kurvans parallellförskjutning uppåt, som bäst syns av minimiflödet ca kl 04 - 05. Minimum är mest utpräglat i ledningar nära källan.

Flödesmätningar bör utföras som första steg i en systematisk undersökning av ett ledningsnät. Därav bedöms var ytterligare undersökningar bör ske.

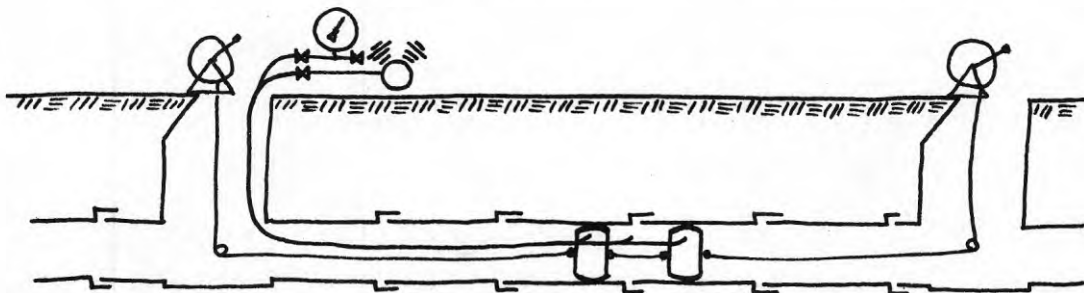
FIG. 2. Tryckprovning för lokalisering av läcka. Utrymmet mellan propparna tryckprovas med luft. Proppanordningen flyttas steg för steg. Metoden används vid nyanläggningar.

För tätetsprovning av korta sträckor används en tryckprovningskropp med två tätande packningar eller två proppar som är hopkopplade på kort avstånd med lina. Utrymmet mellan packningarna eller propparna tryckprovas, vanligen med luft. Anordningen dras genom rörledningen med lina eller skjuts in med skarvstänger. En begränsning är att varje fel i ledningen som inkräktar på rörarean hindrar provkroppen att komma fram. Förberedande genomdragning med kalibreringskropp eller TV-inspektion kan vara lämpligt.

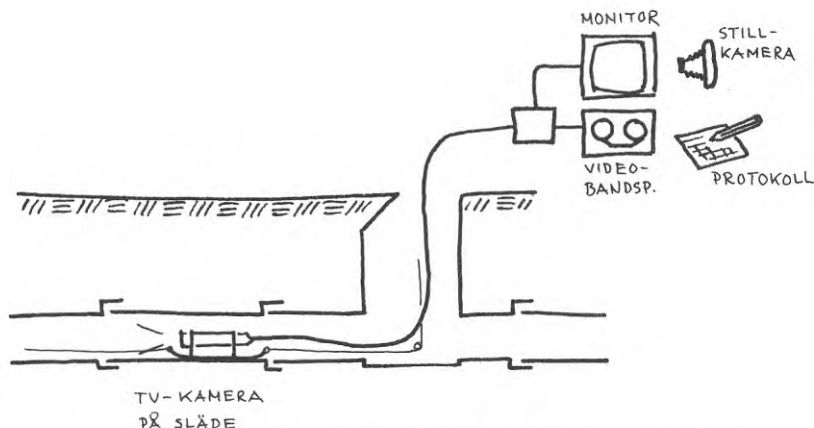
FIG. 3. Princip för TV-inspektion av rörledning. Länshållning av ledningen är viktig och sker t.ex. genom förbipumpning.

För inspektion av ledningar kan rörlig TV-kamera användas. Kameran är monterad på en släde. Kameran släden förs in i ledningen via brunn och dras fram med hjälp av ställina. På sin väg genom ledningen sänder kameran kontinuerligt bilder till en monitor. Kabeln är avståndsmärkt, varigenom position för fel kan anges. Dokumentering kan ske genom stillfoto eller videospelning.

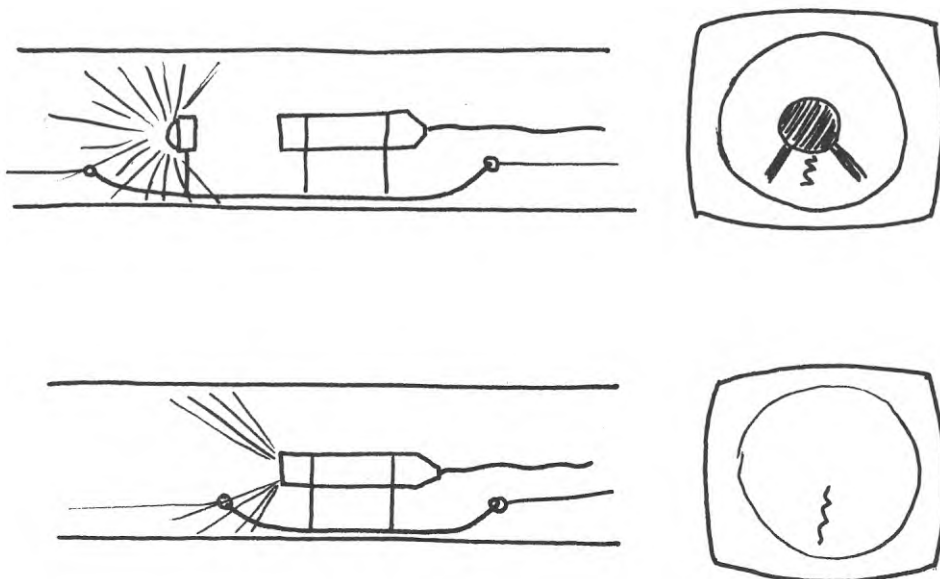
FIG. 4. Kamera med motljusbelysning (överst) och medljusbelysning. Motsvarande vignettering av bilden markeras till höger i figuren.

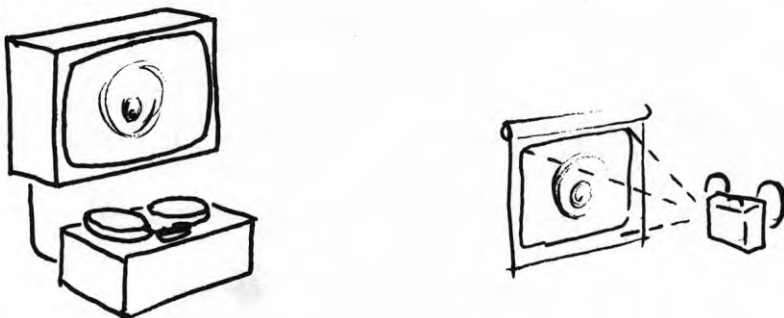
FIG. 5. Utrustning för utvärdering av videofilm resp. sekvensfilm.

Filmningen utförs i färg, varigenom t ex utfällningar framträder med god kontrast. Utvärdering sker med projektor eller högklassig betraktningsapparat. Sekvensnummer för positionsbestämning inspeglas direkt på filmen. Minsta ledningsdimension är för närvarande 110 mm.

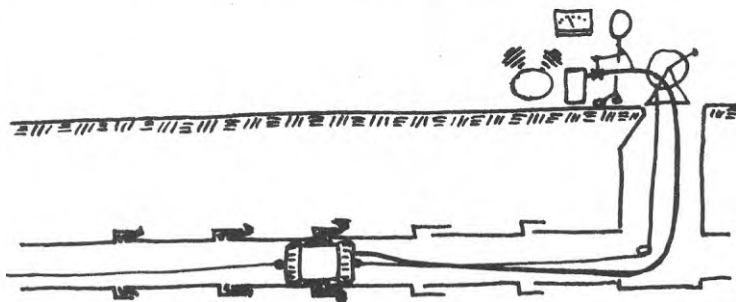
FIG. 6. Foginjektering i avloppsledning. Ett tätningsverktyg förs fram till varje fog efter inmätningdata från TV-inspektion eller genom samtidigt medföljande kamera. Tätningsmassa trycks ut i fogen.

Innan injekteringen påbörjas proppas ledningen och vattnet pumpas förbi den aktuella sträckan. Injekteringen sker med ett verktyg som dras genom ledningen till varje läckpunkt. Verktuget är försett med två uppblåsbara gummimanschetter. Dessa placeras på ömse sidor om läckstället och fås genom uppblåsning att tätas mot rörväggen. Tätningsmedlet, som kan vara betong eller gummimassa, tillförs under tryck via slangar och pressas genom otätheter i rörväggen ut i kringliggande jordlager. Trycket i den tryckkammare som bildas av gummimanschetterna och rörväggen avläses på en tryckmätare vid startplatsen. När tryckmätningen visar att läckan tätats avbryts injekteringen och verktuget flyttas till nästa punkt.

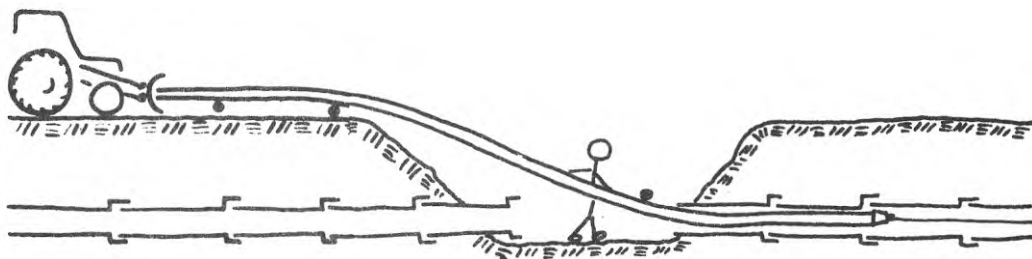
FIG. 7. Infodring med rör av PEH. Rörlängder som fogats på markytan införs i ledningen vanligen genom samtidigt drag och tryck.

Används rör av PEH för infodring framschaktas avloppsledningen och kapas - normalt vid nedstigningsbrunn. PEH-rören levereras ca 10 meter långa och fogas successivt genom stumsvetsning (s k spegelsvetsning). Normalt sker infodringen genom samtidig drag- och tryckinmatning. Storleken hos den uppschaktade gropen i an-greppspunkten väljs så att PEH-rörets krökning inte blir för stor. Gropens längd beror således av PEH-rörets dimension och väggtjocklek samt av avloppsledningens läggningsdjup. Normalt behövs 10-15 m längd på gropen. Den längd som kan infodras i samma inmatningsetapp beror av det friktionsmotstånd som upp-kommer. Här inverkar eventuella böjar i avloppsledningen ut-rymmet mellan infodringsrörets yttervägg och avloppsledningens insida liksom eventuellt kvarblivet avloppsslam m m. Ofta kan inmatningslängden uppgå till 100-150 m, dvs två normala brunns-avstånd. Finns anslutande ledning i den mellanliggande brunnen bortskärs en bit av väggen i PEH-röret vid anslutningen. Ofta avlägsnas även hela övre halvan av PEH-röret inom brunnen och röret med eventuella anslutningar kringgjuts med betong. Finns ingen anslutande ledning i den mellanliggande brunnen låter man ofta röret gå helt genom brunnen. Håltagning i hjässan sker när rensning eller inspektion skall utföras vid ett senare tillfäl-le.

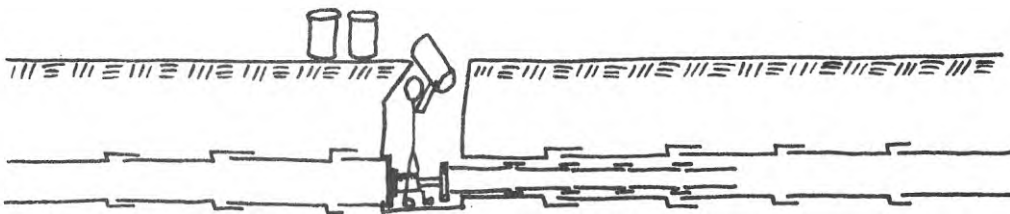
FIG. 8. Infodring med rör av PVC. Korta rörlängder fogas i nedstigningsbrunn och trycks in i ledningen.

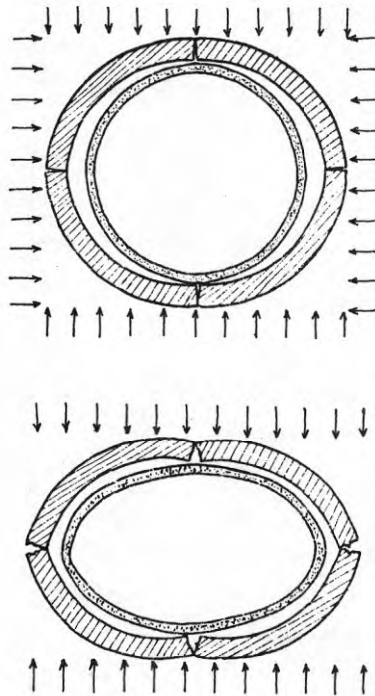
FIG. 9. Sektion genom infodrad ledning med längsgående sprickor. Övre figuren visar situationen om sidostöd finns eller utbildas. I nedre figuren visas situationen om sidostöd saknas efter brott.

8. Finns omfattande långsgående sprickbildningar i avloppsledningen, eventuellt kombinerad med lokala instörtningar av rörväggen kan förutsättningarna vara mindre goda för ett lyckat renoveringsresultat med någon av de beskrivna metoderna. Långsgående sprickor tyder nämligen på att jordlasten och eventuell trafiklast inte kunnat bäras av ledningen. Anledningen till detta kan vara antingen att avloppsledningen lagts otillåtet djupt med hänsyn till jordlasten eller otillåtet nära markytan med hänsyn till trafiklasten eller att rören i avloppsledningen varit av undermålig kvalitet. En ytterligare anledning kan vara att kringfyllningen vid ledningen inte utförts på korrekt sätt. I många fall kan ledningen efter uppsprickningen ha fått det för ledningens vidare bestånd nödvändiga sidostödet. Men att så skett kan sällan verifieras. Det kan handla om en fortgående försämring av ledningens tillstånd, som visserligen kan ske under lång tid. Problemet bör särskilt beaktas om ledningen är utsatt för dynamiska laster av trafik.

Även beträffande infodring med betong (3.2) kan i fallet med omfattande längsgående sprickbildningar liknande invändningar göras. Betongfodringen spricker om deformationen av avloppsledningen fortgår.

Det är således av vikt att man förvissas sig om att avloppsledningen i det tillstånd den befinner sig både vid läggningstillfället och för framtiden har sådan hållfasthet att yttre laster inte i betydande grad kan komma att överföras till infodringen.
