VATTENSKADESÄKRA HUS PÅ Bo 87

Flerbostadshus i Sandahöjd

Rapporten redovisar arbetsmetodik och resultat från det vattenskadesäkerhetsprojekt, VASKA, som genomfördes i bostadsområdet Sandahöjd i Umeå i samband med bomässan Bo 87.

Målsättningen för projektet var att visa att det i vanlig produktion med relativt enkla medel och utan stora kostnader är möjligt att bygga bostäder där risken för vattenskador är liten.

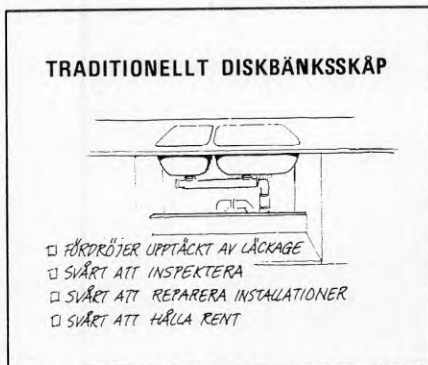
Rören under diskbänken är en mycket vanlig vattenskadeorsak och ett av skälen att skadorna ofta blir omfattande är att det är svårt att upptäcka att det läcker.

Figur 20 Traditionellt utformat diskbänksskåp

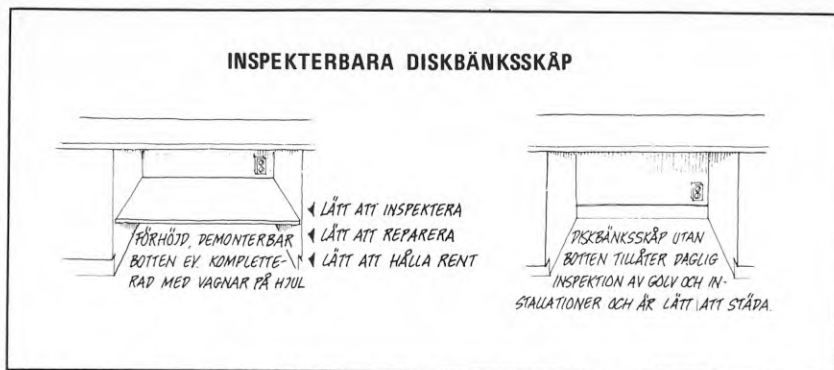
En lägenhet gjordes dock med ett diskbänksskåp med förhöjd botten. Under skåpets botten fanns två lådvagnar på hjul som kunde dras ut. Man kunde på så sätt lätt inspektera rören och golvet genom att dra ut lådvagnarna.

Figur 21 Specialutförande, inspekterbara diskbänks-
skåp
