Akviferbaserat energisystem

**Projektering, byggande och idrifttagning
SAS huvudkontor
Solna**

R13:1991

Denna rapport hänför sig till forskningsanslag 861047-4
från Statens råd för byggnadsforskning till AIB Anlägg-
ningsteknik AB, Solna.

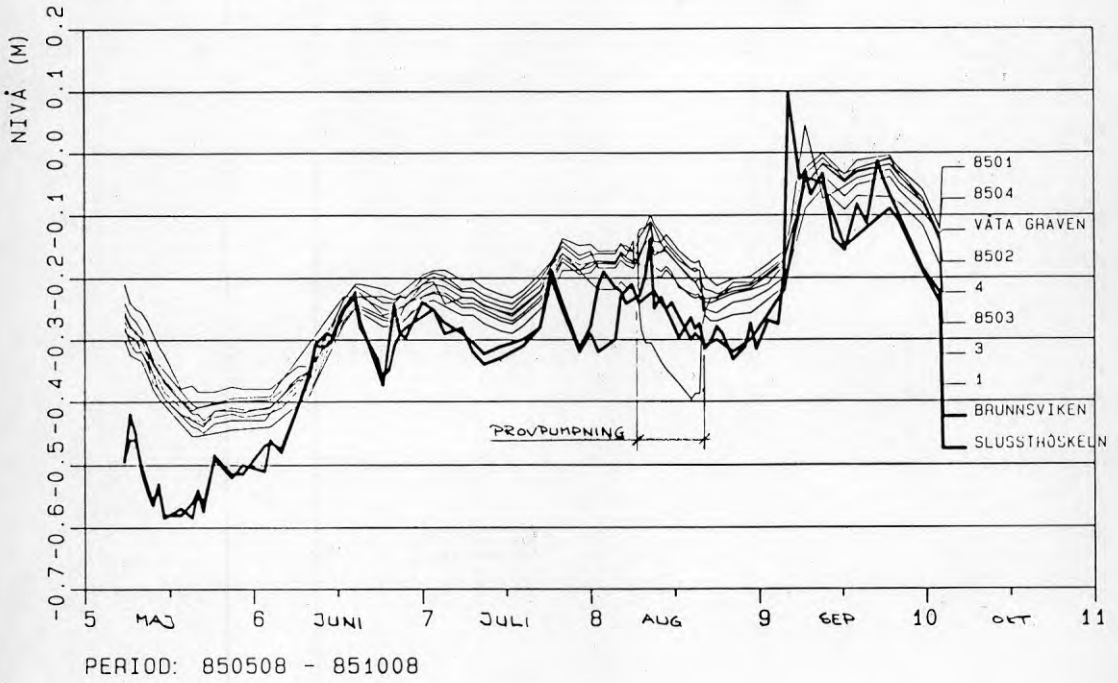
SAS-FRÖSUNDAVIK
GRUNDVATTENSTÄNDSOBSERVATIONER MAJ-SEPT 1985
PROVPUMPNING 850809 - 850822

Figur 2.3 Vattenståndet i Brunnsviken och i sju observationsrör inom Frösundaviksområdet

För att undersöka förutsättningarna för ett akviferlager har jordlagrens genomsläpplighet och den hydrauliska kommunikationen i grundvattenmagasinet undersökts genom en långtidsuppföljning av grundvattenytan och hur den påverkas av vattenytan i Brunnsviken. Även en provpumpning med uttag av 50 l/s i kontorets södra del och återinfiltration i en uppgrävd infiltrationsbassäng i kontorets norra del har utförts. Uppmätta vattenståndsvariationer framgår av fig 2.3. Av figuren framgår att Brunnsvikens reglerar grundvattenytan i grusåsen och att Brunnsvikens naturliga variation ger större vattenståndspåverkan än ett uttag och återinfiltration av 50 l/s. Akviferen har således hög vattengenomsläpplighet och god hydraulisk kommunikation mellan norra och södra delen.

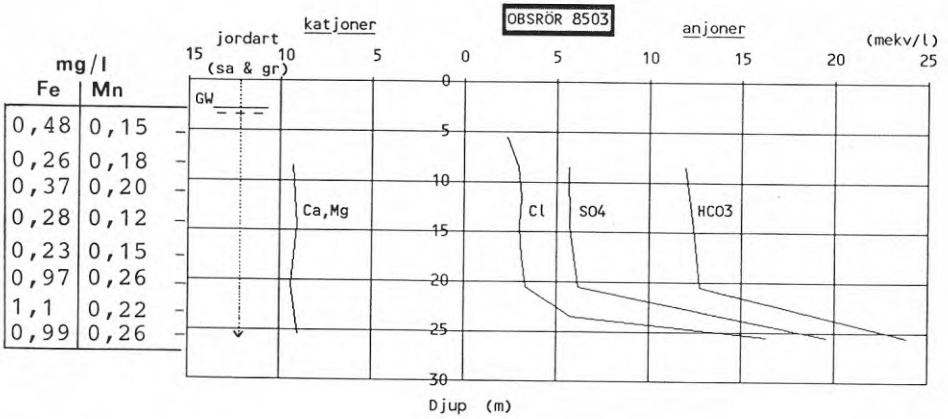
Figur 2.5 Vattenkemiförhållanden i norra delen av akviferen

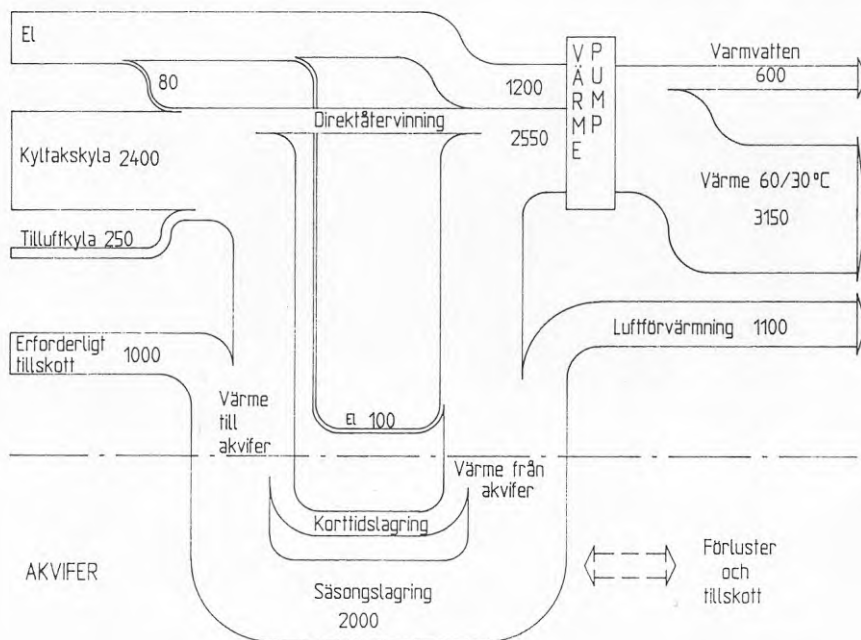
1988-02-10
SAS FRÖSUNDAVIK, Energiflöden genom energicentralen (MWh/år)

Figur 6.1 Planerade årliga energiflöden genom energicentralen

En ny specifikation upprättades 1988. Med det nya värmebehovet för båda systemen, 4850 MWh/år i stället för 3300 MWh/år, uppstår en obalans i akviferlagret om ca 1000 MWh/år. Under idrifttagningen konstaterades att kylbehovet för data och kökskyla var större än projekterat. Ett energiflödesschema med de beräknade värmebehovsvärdena visas i figur 6.1. Här har kylbehoven räknats upp så att balans uppnås i akviferlagret.

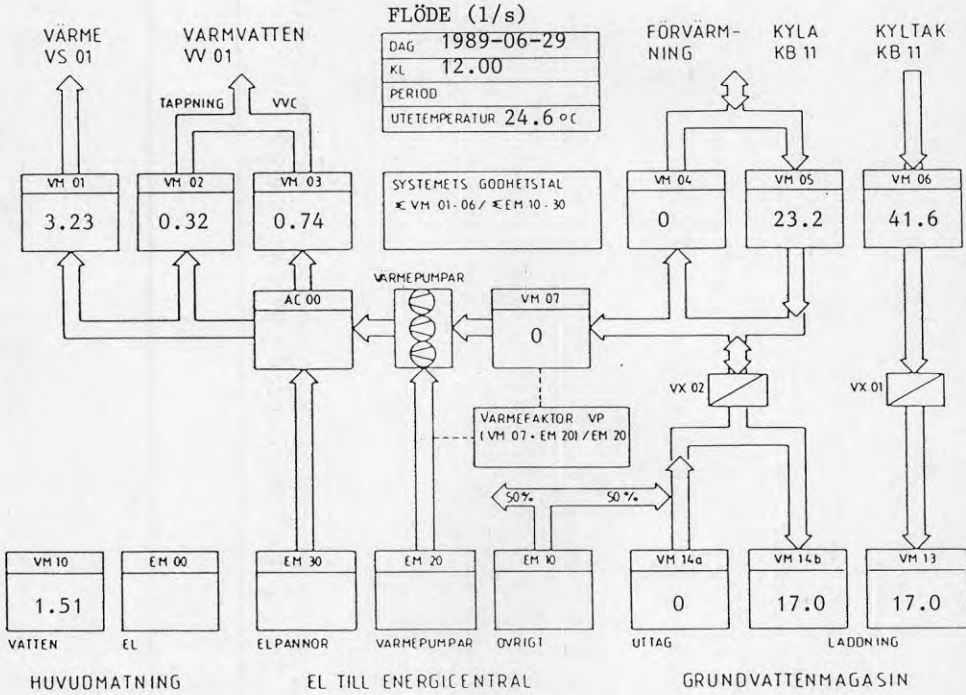
Figur 7.2

Mätare för flöde

Ex: den 26 juni 1989, kl 12.00, utetemperatur 24.6 °C, molnfri himmel, grundvattentemperatur 9 °C in och 17 °C ut.

Mätningarna i byggnaden omfattar en stor mängd givare. De som i första hand avses utnyttjas i utvärderingsprojekt visas på figurerna 7.1-7.3.

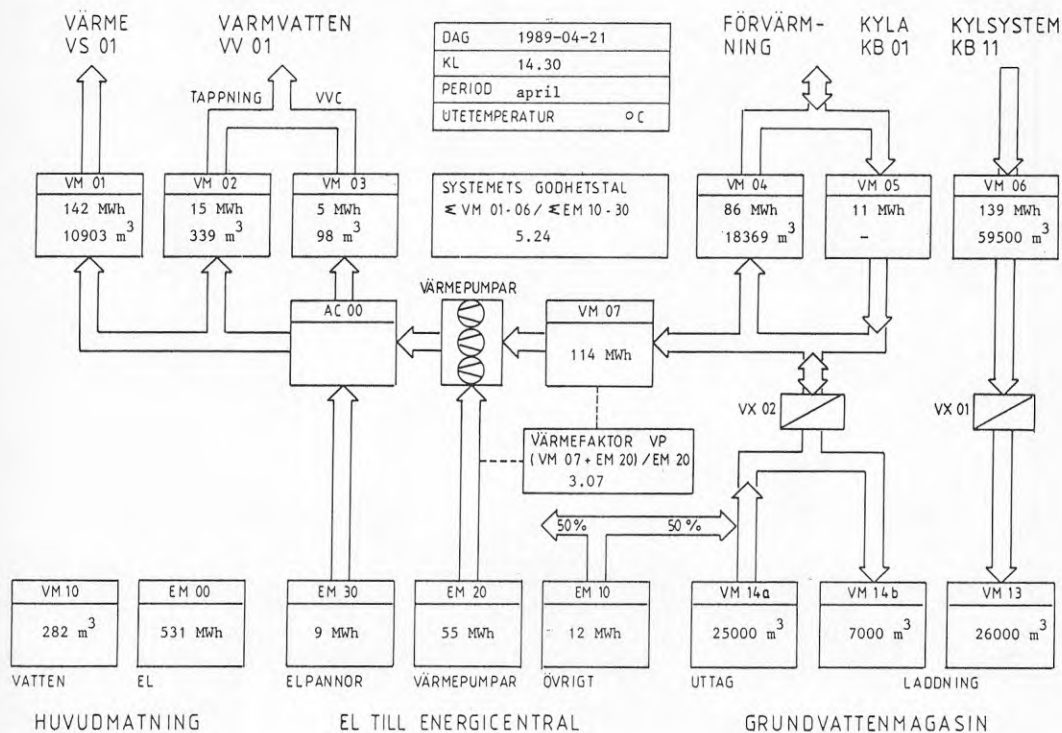
Figur 7.3 Akkumulerade energi- och vätskemängder

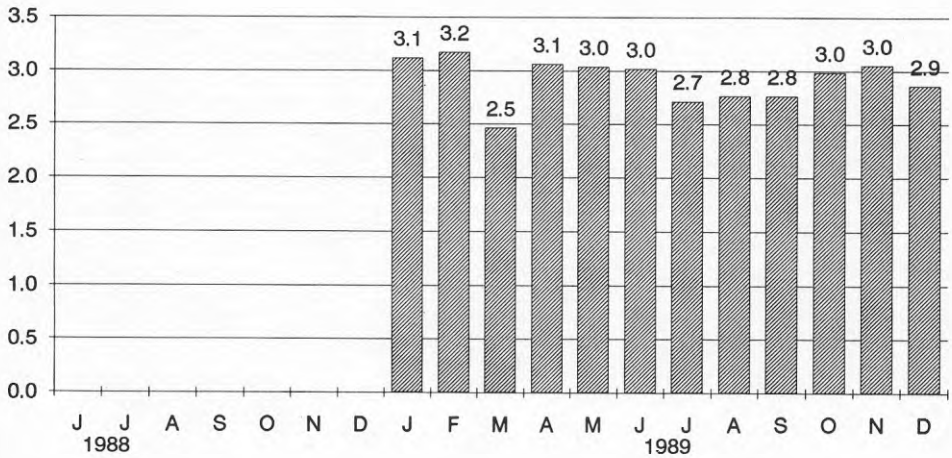
SAS AKVIFERLAGER 1988-1989
Värmefaktor

Figur 8.2 Månadsvisa medelvärmefaktorer utan hänsyn till cirkulationspumpar o dyl

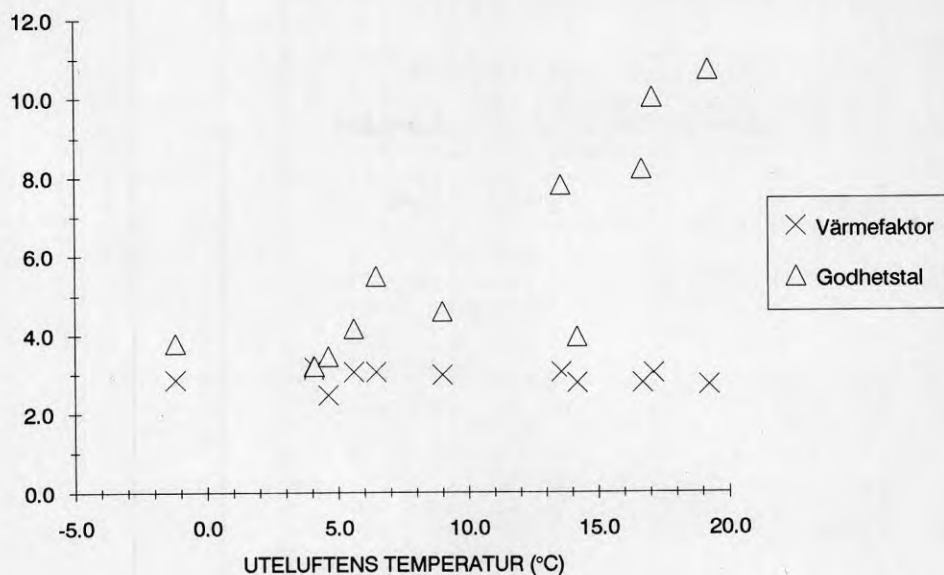
Figur 8.4 Utetemperaturberoendet för värmefaktor och godhetstal

I figur 8.4 har de månadsvisa medelvärdena för värmefaktor och godhetstal avsatts mot månadens medeltemperatur utomhus. Diagrammet visar att värmepumpdriften är relativt oberoende av utetemperaturen medan godhetstalet som påpekats ovan är mycket beroende av andelen kyla eller värme.

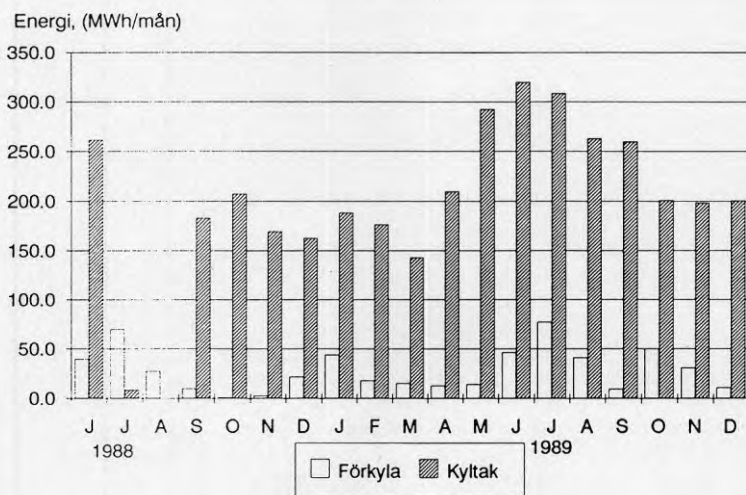
Figur 12.1 Kylproduktion månadsvis

Grundvattensystemet som kyler kylvattensystemet har en uthållig kapacitet av ca 2500 kW. Hittills har som mest kylbehov i området 600-800 kW noterats. Kapaciteten är således mer än tillräcklig. Producerad kylmängd visas i figur 12.1.

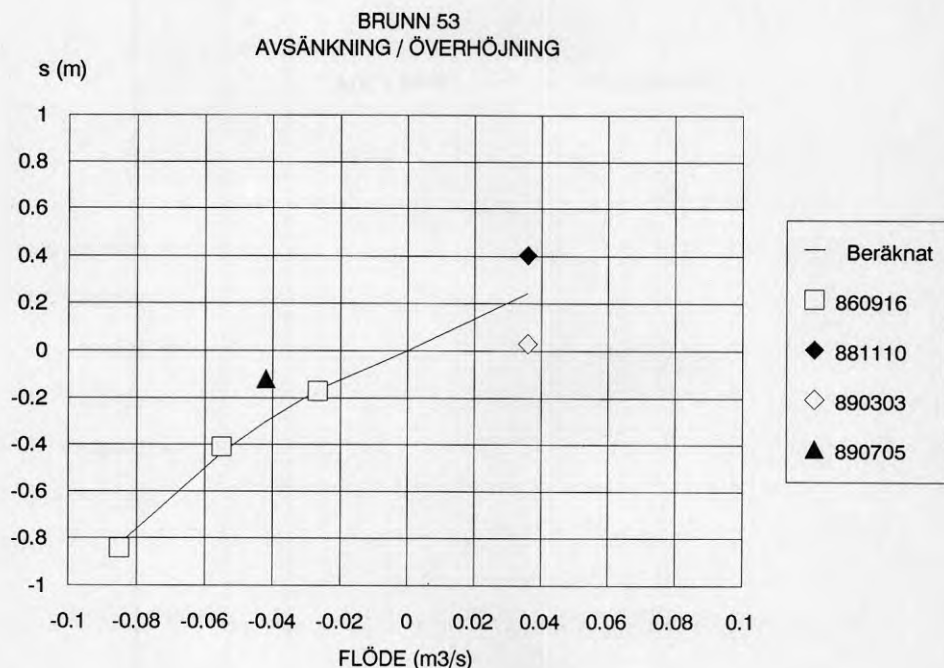
Fig 14.4 Uppmätt avsänkning, s , för brunn 53 vid olika tidpunkter. De beräknade värdena baseras på stegprovpumpningen augusti -86.

Brunnen har använts under flera driftsfall. Sedan stegprovpumpningen har endast en mätning med rimligt resultat erhållits. Denna antyder en viss igensättningstendens. Det är dock för tidigt att dra några definitiva slutsatser. Brunns funktion är fortfarande mycket bra med liten avsänkning.

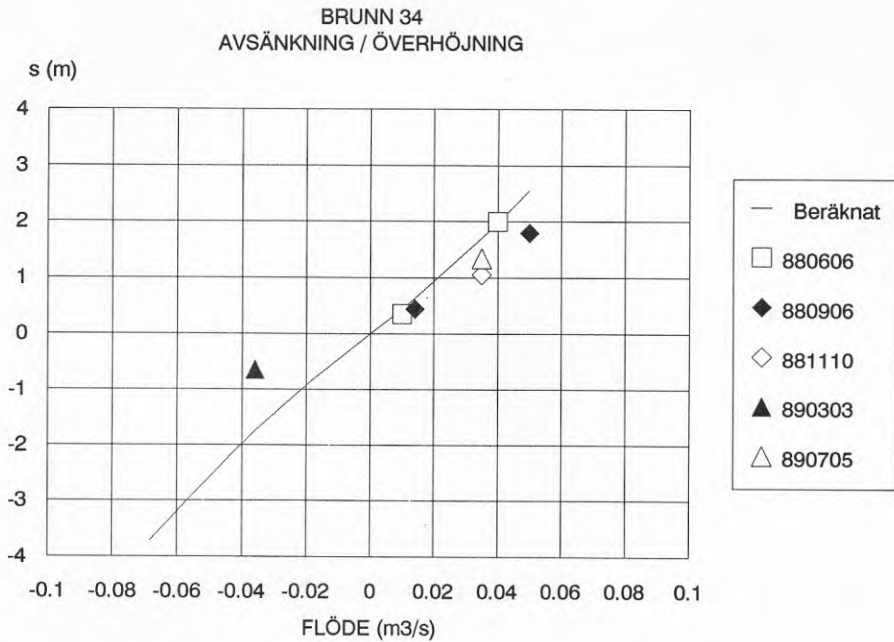
Fig 14.5 Uppmätt avsänkning, s , för brunn 34 vid olika tidpunkter. De beräknade värdena baseras på stegprovpumpningen augusti -86.

Brunnen har rensats i två omgångar. I oktober 1987 rensades brunnen mekaniskt och i juni 1988 utfördes kemisk rensning. De mätningar som gjorts efter dessa rensningar visar att brunn 34 har uppnått och t o m erhållit förbättrade prestanda efter rensningarna, jfr figur 14.5.

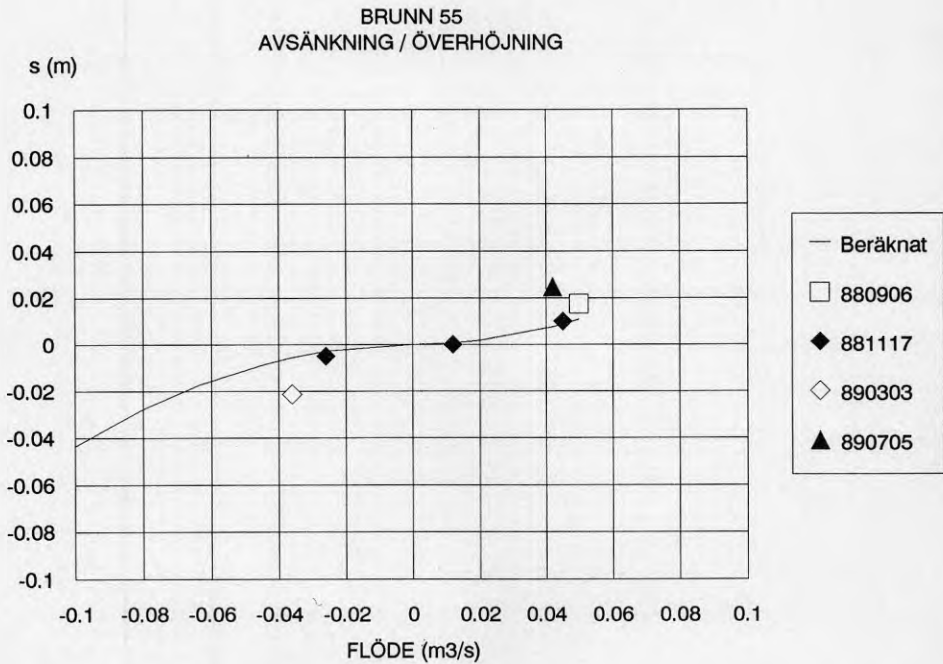
Fig 14.6 Uppmätt avsänkning, s, för brunn 55 vid olika tidpunkter. De beräknade värdena baseras på stegprovpumpningen augusti -86.

Brunn 55 är en varm brunn belägen i områdets norra del. Akviferen består av grovt grus och sten varför genomsläpligheten är mycket hög. Brunnsfiltret är 4 m långt och beläget mellan nivåerna -1.9 m och -5.9 m. Avsänkningen i brunnen är endast några cm vid uttag av uppemot 100 l/s. Brunns prestanda är därför mycket hög. De små avsänkningarna innebär svårigheter att observera eventuella igensättnings-tendenser, jfr fig 14.6.

Mätningarna visar generellt en något större avsänkning respektive överhöjning, 0.5-1 cm. Med hänsyn till mätnoggrannheten är det tveksamt om mätresultatet är signifikant.

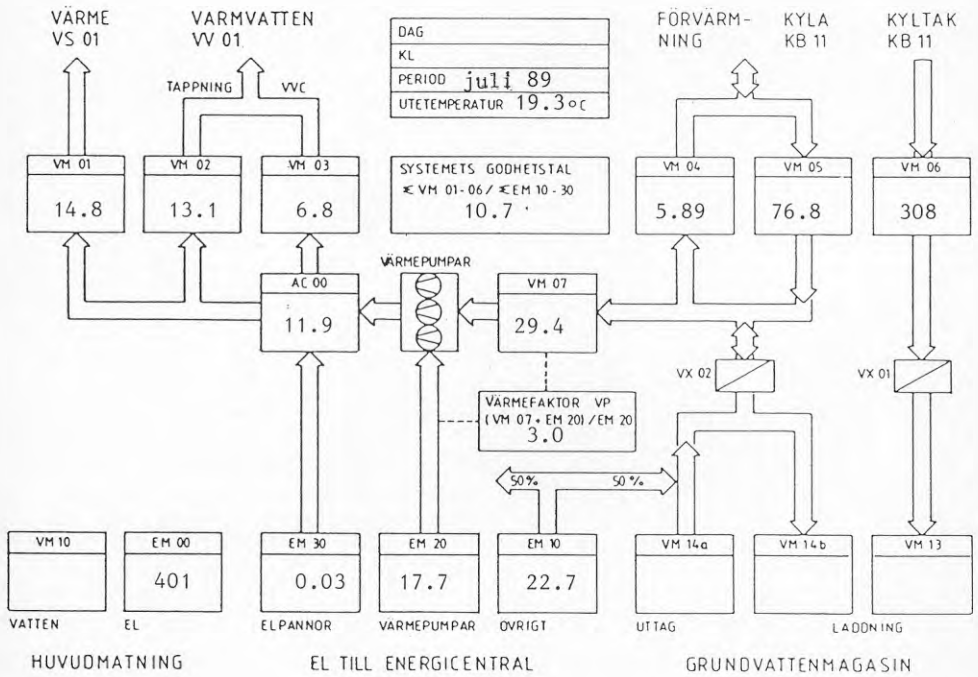
UPPMÄTTA ENERGI MÄNGDER APRIL-DEC 1989
