Metodutveckling för att okulärt beskriva spritputsens ytstruktur

Uppsats för avläggande av filosofie kandidatexamen i
Kulturvård, Bygghantverk
22,5 hp
Institutionen för kulturvård
Göteborgs universitet

Method study to visually describe the surface structure of rough-cast plaster

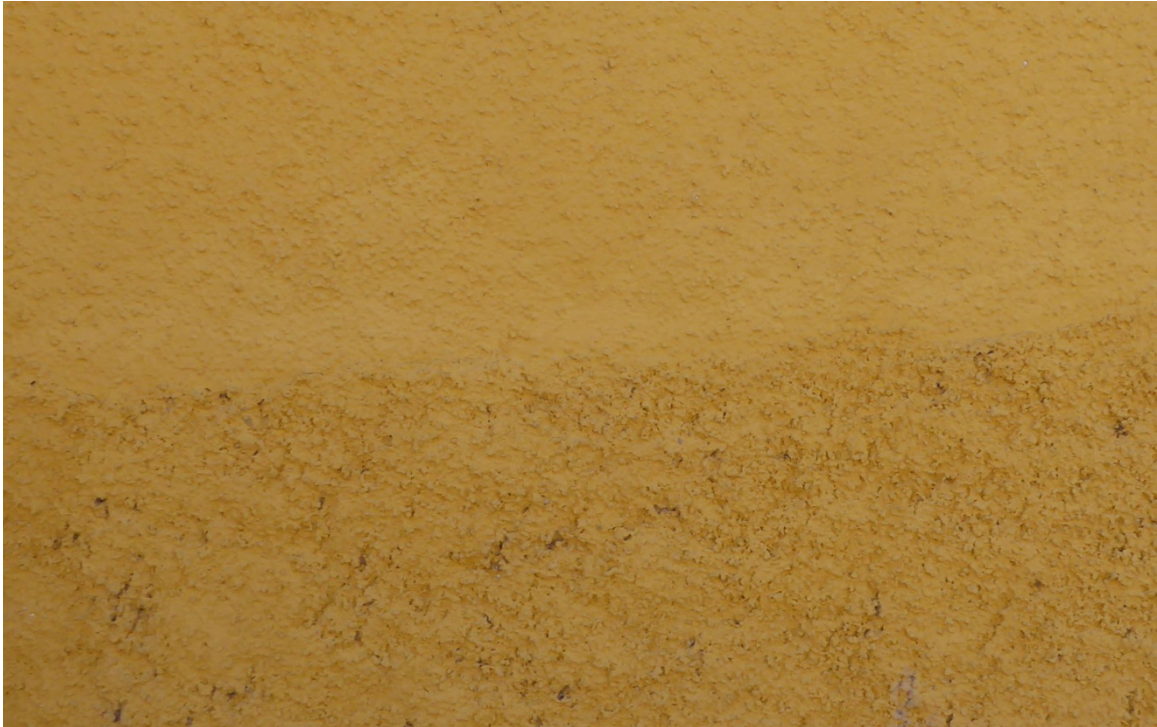
Figur 1. Gamla staden i Mariestad. En spritputsad fasad som utsatts för lagning som inte stämmer överens med originalputsens. Den undre delen av bilden utgör lagningen.

Innan 1960-talet var bruken platsblandade och det uppstod lokala variationer beroende på materialgeografin, recept och estetiska referenser. De ersattes med prefabricerade bruk (Eriksson 2015 s. 53). Följden av den förändrade appliceringstekniken och blandningsförfarandet blev att mycket kunskap om de äldre handpåslagna bruken inte har förts vidare inom muryrket (Riksantikvarieämbetet 1984 s. 83). Det har i sin tur resulterat i att många av de äldre spritputsade fasaderna har utsatts för lagningar och restaureringar som inte liknar originalputsen (se fig. 1) (Svensk byggtjänst 2011).

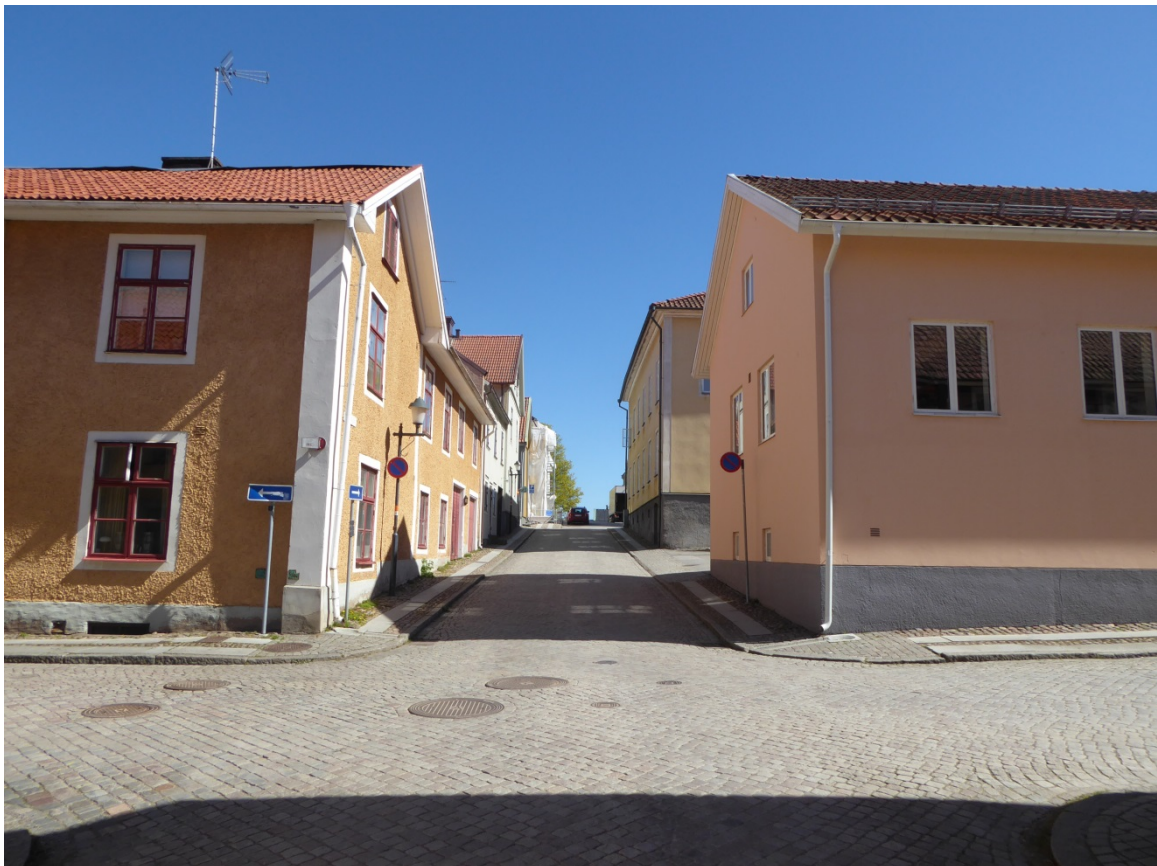
Figur 2. Gamla staden i Mariestad. Huset till vänster har fått behålla sin ursprungliga karaktär, huset till höger är antingen byggt vid ett senare tillfälle eller har varit utsatt för omfattande renovering.

Spritputsens estetiska uttryck har förändrats under historien, vilket kan ses som en naturlig del av den utveckling som skett inom putstekniken. Det är dock viktigt att vetenskapen om den breda variationen i spritputser inte faller i glömska. För att kunna beskriva och jämföra denna variation behövs det en metod för att beskriva ytstrukturen hos en spritputs. Vid restaurering, där den nya putsen ska efterlikna den äldre putsen, är det avgörande att de inblandade parterna är kapabla till att beskriva och tolka ytstrukturen för att välja vilken appliceringsmetod och brukssammansättning den nya bruket bör ha. Enskilda byggnader eller hela kvarter vars ursprungliga puts har ersatts med en ny puts som inte motsvarar den ursprungliga kan påverka hela uttrycket i stadsrummet (se fig. 2).

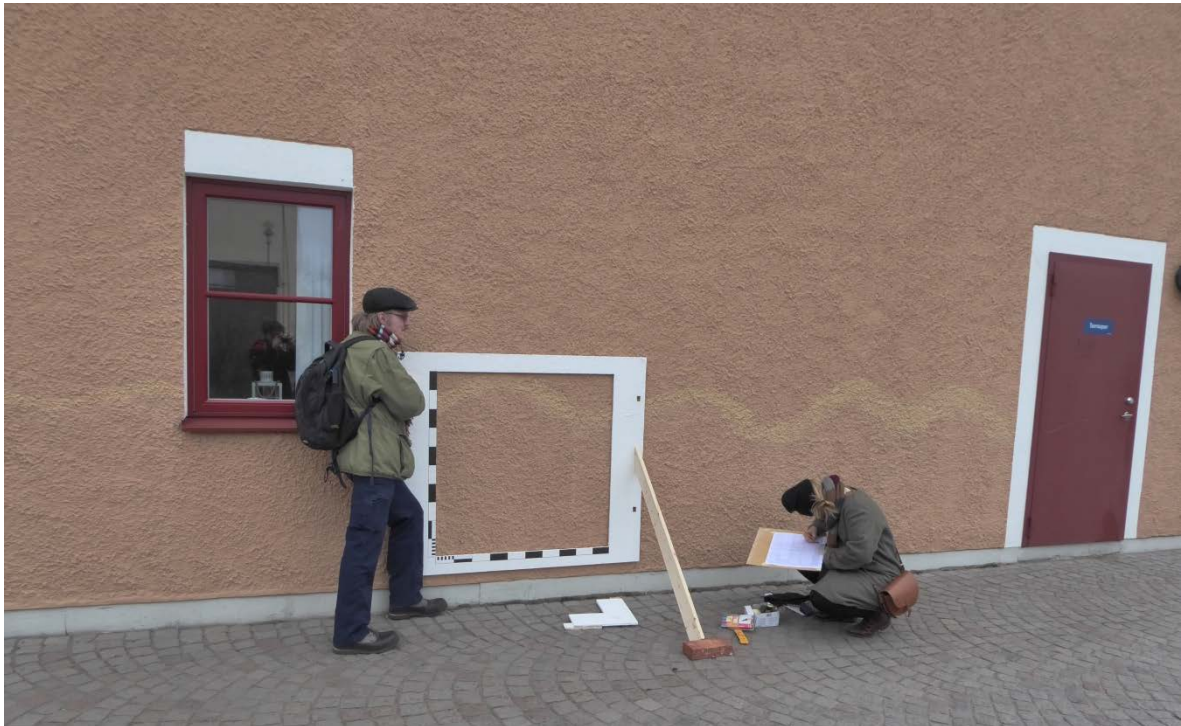
Figur 5. Mätning av referensobjekt Höken 12 på Magasinsgatan i Mariestad. Ytan dokumenteras.

- 1) Ett helhetsfoto på fasaden tas. Så mycket av fasaden som möjligt fångas i fotot. Anteckningar angående betydelsefull karakteristika förs utefter framtagen mall (se kap. 2.2.).
- 2) Ramen med innermått 1 x 1 m placeras vågrät mot en del av fasaden som representerar ytstrukturen bäst. På vänster sida hålls den upp av en person och på höger sida av en sträva som hakas i ramen. (se fig. 5 & 6) Ibland krävs en tyngd på marken för att stötta strävan lite extra.

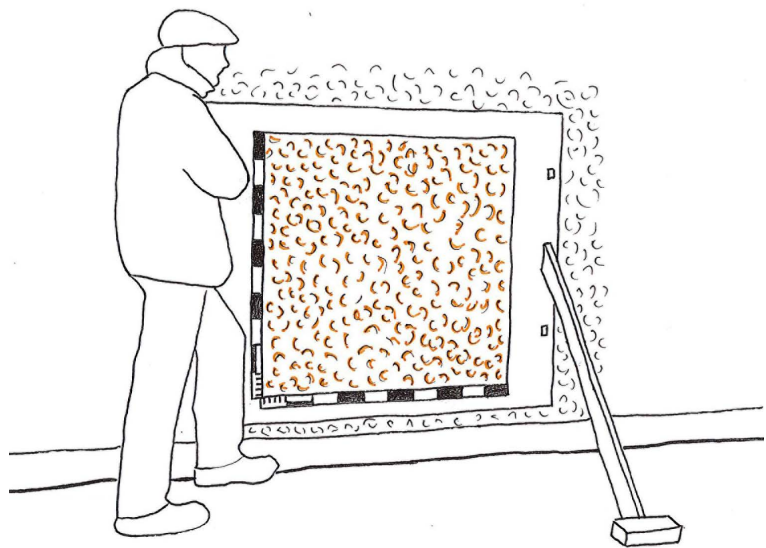
Figur 6. Ramen hålls upp mot fasaden.

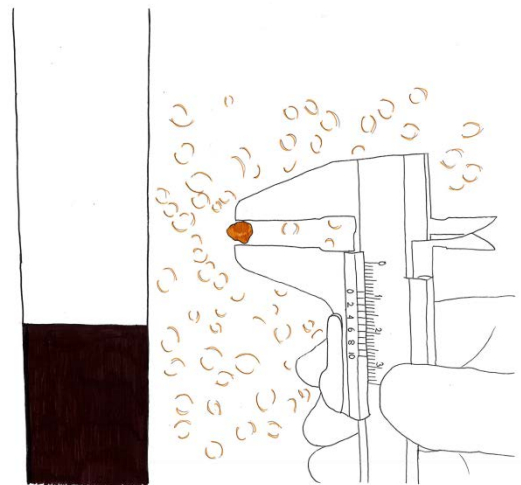
Figur 8. Det största synliga kornet mäts med skjutmått.

- 4) Den mindre ramen avlägsnas. Med ett skjutmått mäts de största kornen inom den större ramen (se fig. 8). Det största uppmätta kornet noteras i anteckningsblocket.

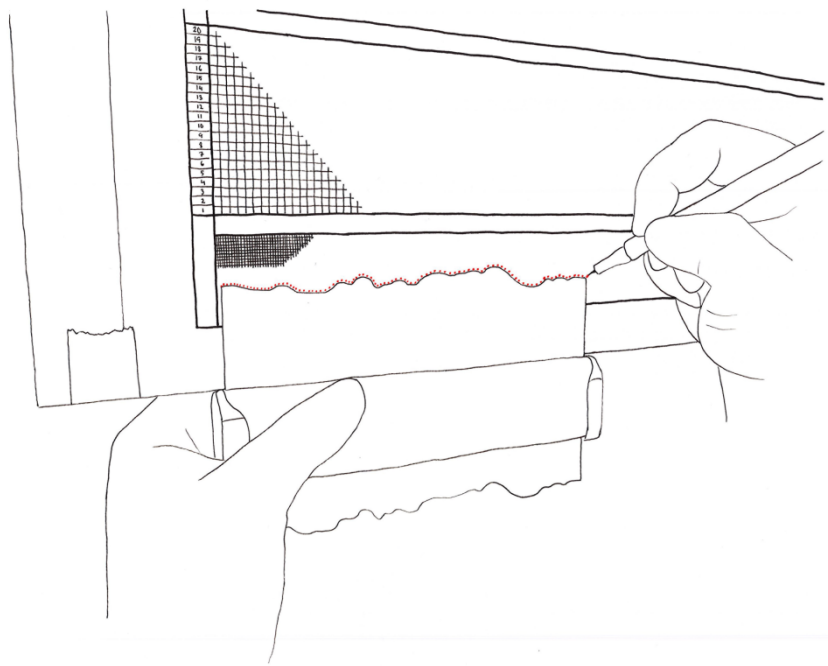
Figur 12. Vartannat stift på profilmall 1 VÅG markeras med en röd punkt i ett 1 x 1 mm ruttmönster.

- 6) Linjen från profilmallen förs över på papper i ett ruttmönster som är 1 x 1 mm. Pappret är fasttejp på en ritskiva. Papperskanten går i liv med kanten på skivan. Profilmall "1 VÅG" placeras med anhållet mot ritskivan och pappret, den sidan som visar den verkliga linjen av ytstrukturen är den som ska föras över på pappret. Vartannat stift markeras ut med en röd punkt i rutnätet (se fig. 12).

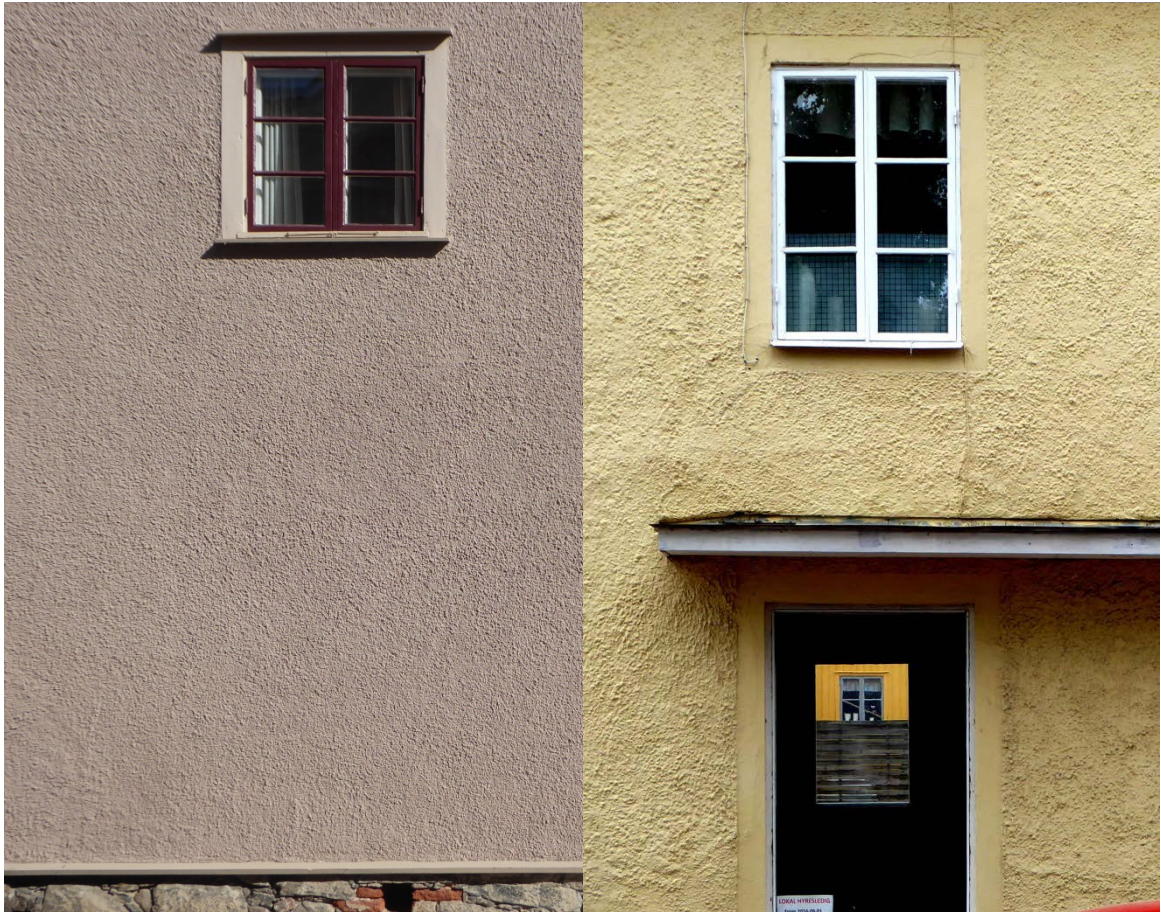
Figur 17. Till vänster: mycket enhetlig ytstruktur. Till höger: oenhetlig ytstruktur.

Här görs en bedömning av hur enhetlig putsen är. En enhetlig struktur är konsekvent sammanhängande. Exempelvis kan en yta vara enhetlig även om det finns ett tydligt mönster efter appliceringen så länge mönstret förekommer konsekvent över hela ytan (se fig. 17). Faktorer som kan påverka ytans enhetlighet är varierad påslagsteknik, variationer i brukssammansättningen - brukets konsistens, sandsammansättning, bindemedelshalt. Ett ojämnt underlag kan göra att ytstrukturen upplevs oenhetlig trots att den inte är det.

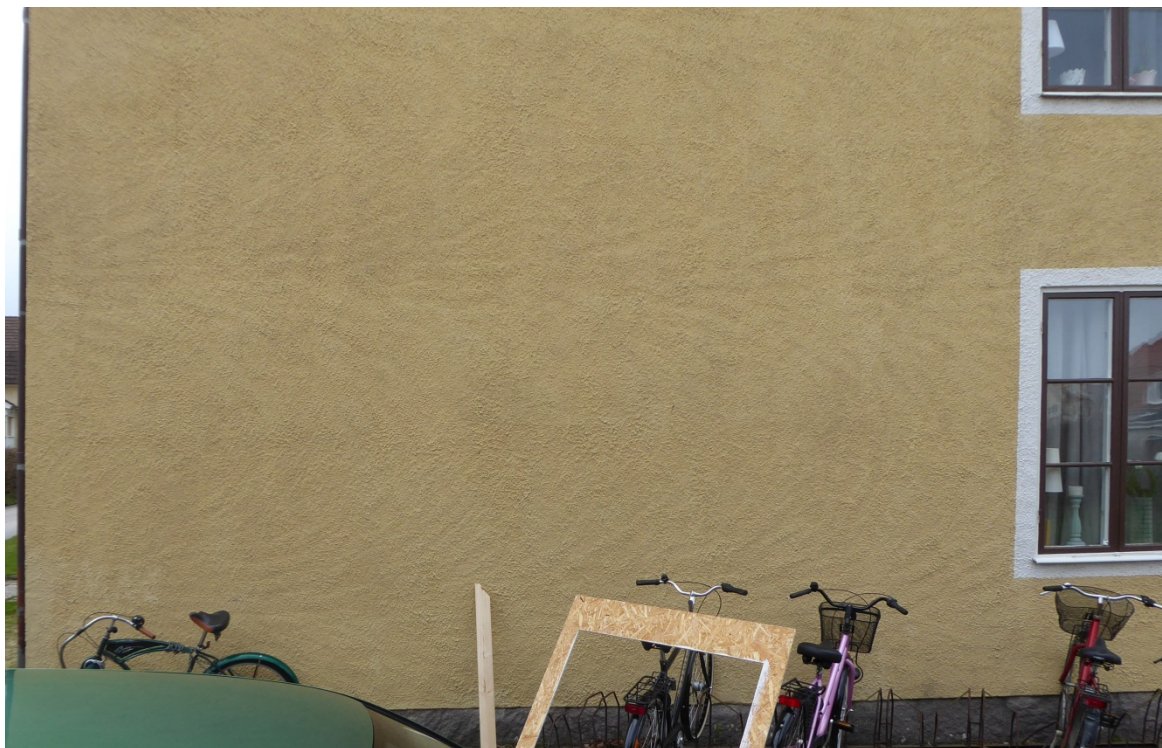
Figur 20. Diagonala bågmönster efter handpåslag.

Här bedöms i vilken utsträckning det går att urskilja förekomsten av mönsterbildning till följd av appliceringen. Vid handpåslag visar sig detta oftast genom vertikala, diagonala eller bågformade ränder (se fig. 20). Detta är främst beroende av hantverkarens påslagsteknik. Mönsterbildning vid maskinpåslag visar sig som jämna horisontella ränder. Dessa uppstår dock mer sällan än vid handslagen spritputs. (se fig. 21).

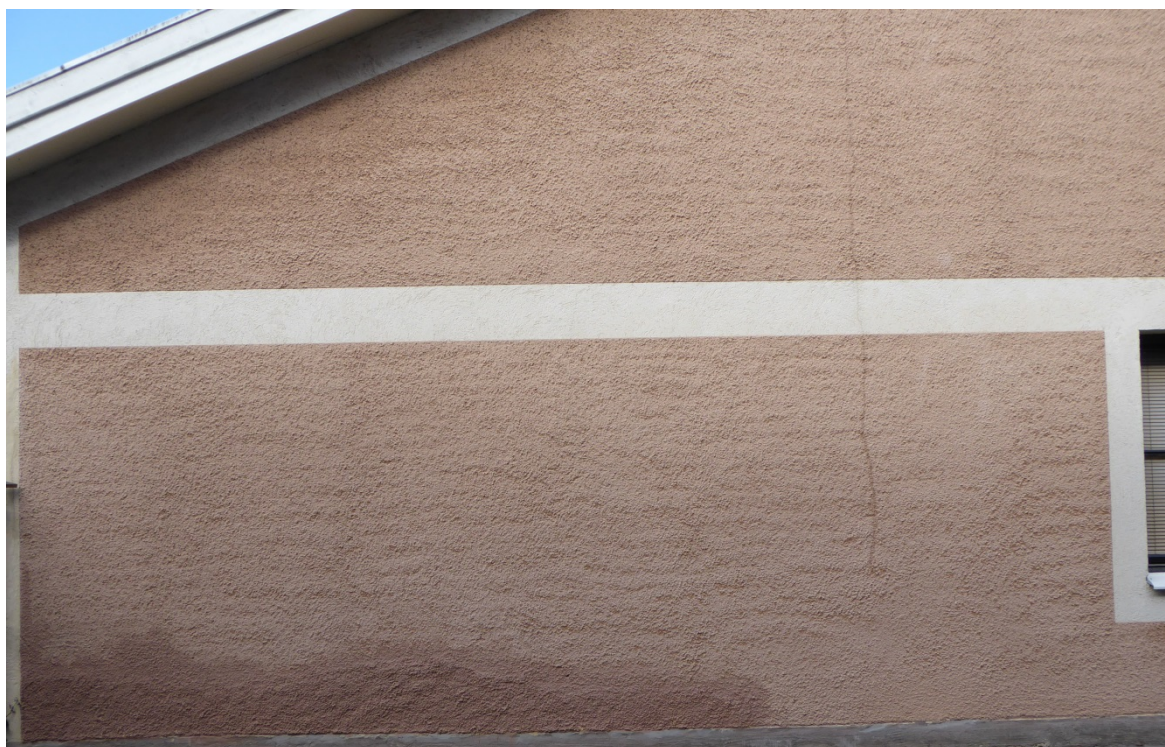
Figur 21. Horisontella ränder efter maskinpåslag.

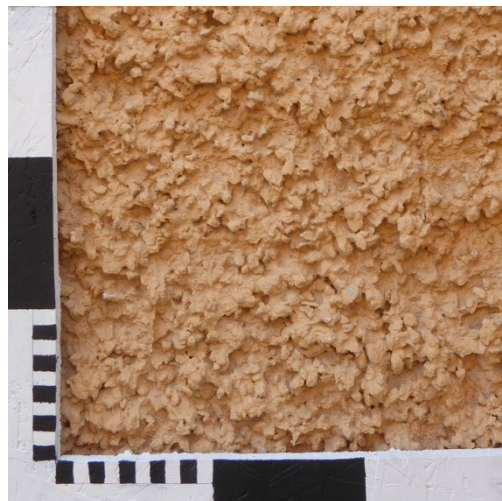
Figur 23. Hålrum.

Hålrum är små ”fickor” som uppstår i ytstrukturen och kan göra ytan svärmålad då färgen inte fyller ut hålrummen (se fig. 23). Hålrum kan uppstå av olika orsaker, i ett styvt bruk är det lättare att hålrum uppstår men de kan också bildas till följd av hantverkarens påslagsteknik.

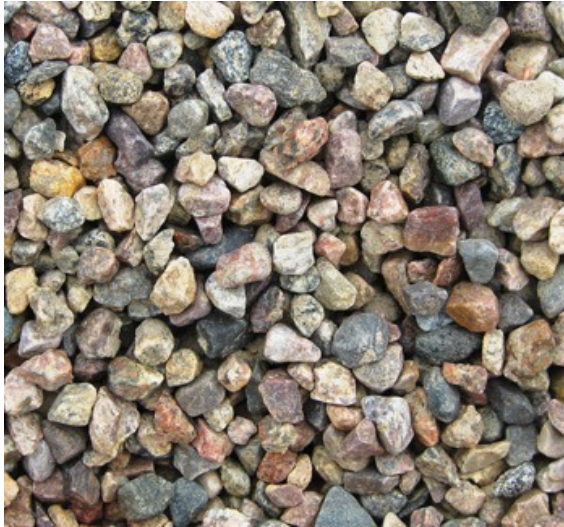
Figur 28. Naturgrus. (Allvex 2017)

Här konstateras det om ballasten utgörs av naturgrus (se fig. 28) eller krossmaterial (se fig. 29). Natursand har en rund form medan krossmaterial har en kantig form. Annat som anses vara viktigt angående ballasten och dess struktur kan också antecknas här.

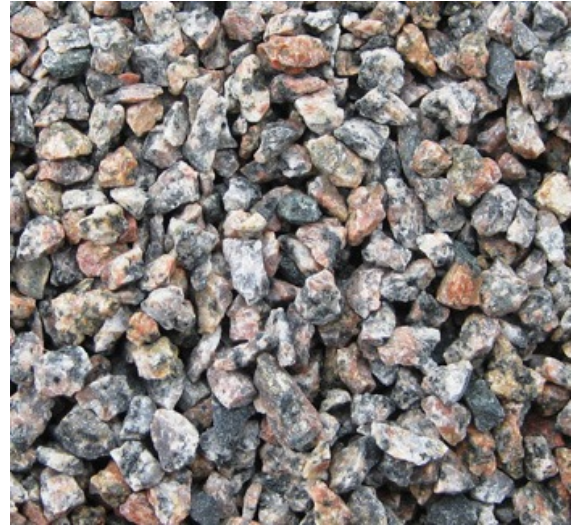
Figur 29. Krossmaterial. (Allvex 2017)

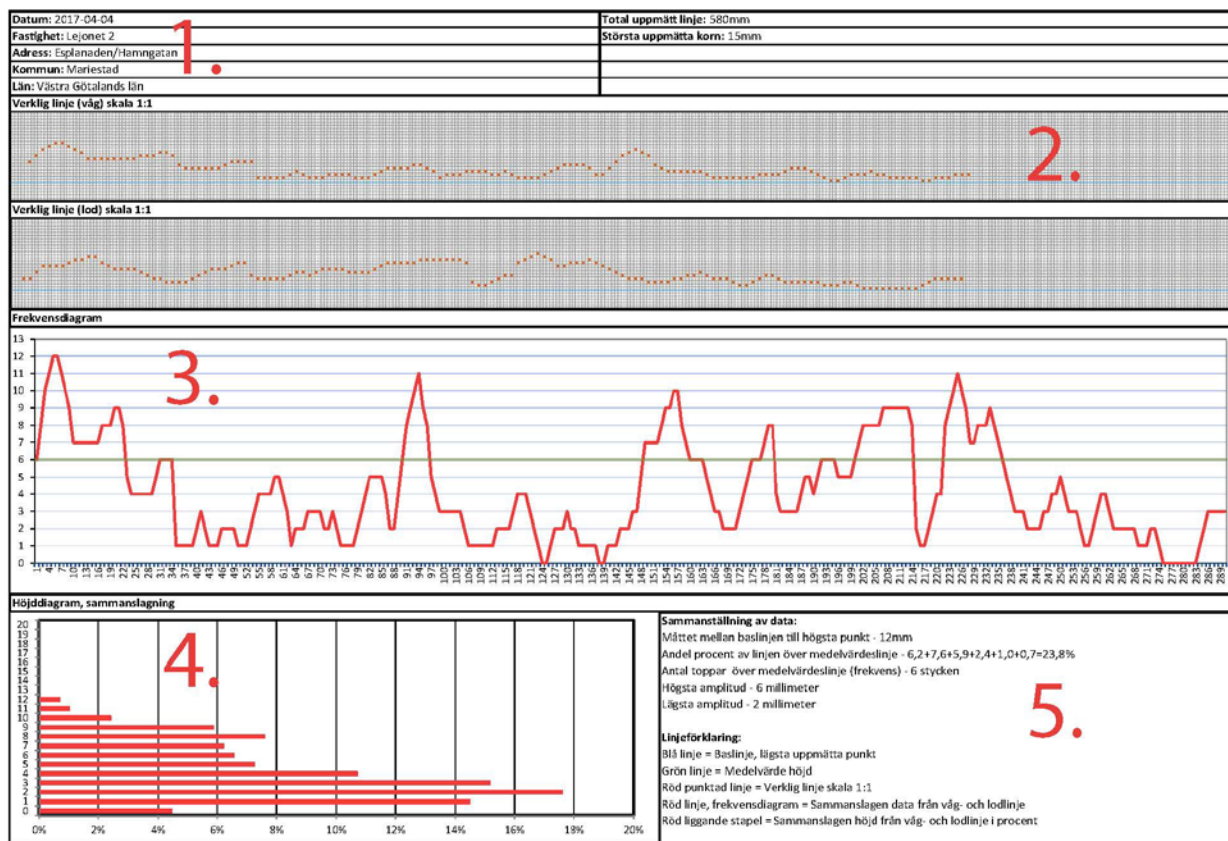
Figur 30. Sammanställda mätvärden från fastigheten Lejonet 2 i Mariestad.

Mätvärden från traversanalysen och största uppmätta korn sammanställs i en mall i A3-format (se fig. 30). Varje fält har markerats med en siffra och nedan följer en förklaring till dessa.

Utifrån mätvärden från den verkliga linjen baseras frekvens- och höjddiagrammet. Den verkliga linjen visar också hur ytstrukturen ser ut i verkligheten (se fält 2. i fig. 30).

I frekvensdiagrammet kan värden för högsta respektive lägsta amplitud utläsas, alltså höjdmått över medelvärdeslinjen. Diagrammet visar också hur frekventa topparna är, det vill säga hur många toppar som ligger över medelvärdeslinjen (se fält 3. i fig. 30).

I höjddiagrammet går det att utläsa antal procent av linjen som ligger ovanför respektive under medelvärdeslinjen (se fält 4. i fig. 30).

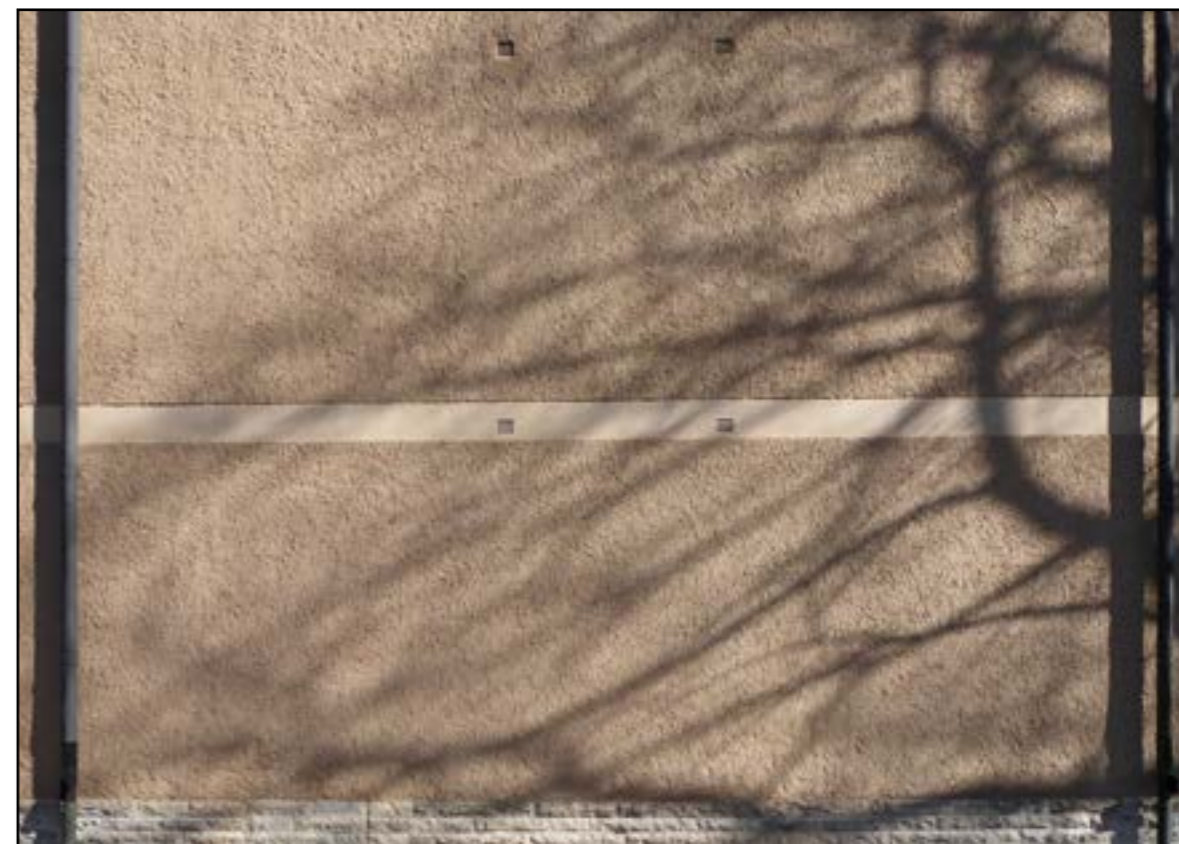
Fig. 1. Helhetsbild. Tyvärr fick vi inte möjlighet att välja vilken fasad vi skulle göra undersökningen då byggnaden låg inne på regemntesområdet så därför blev det mycket skugga i bilden.

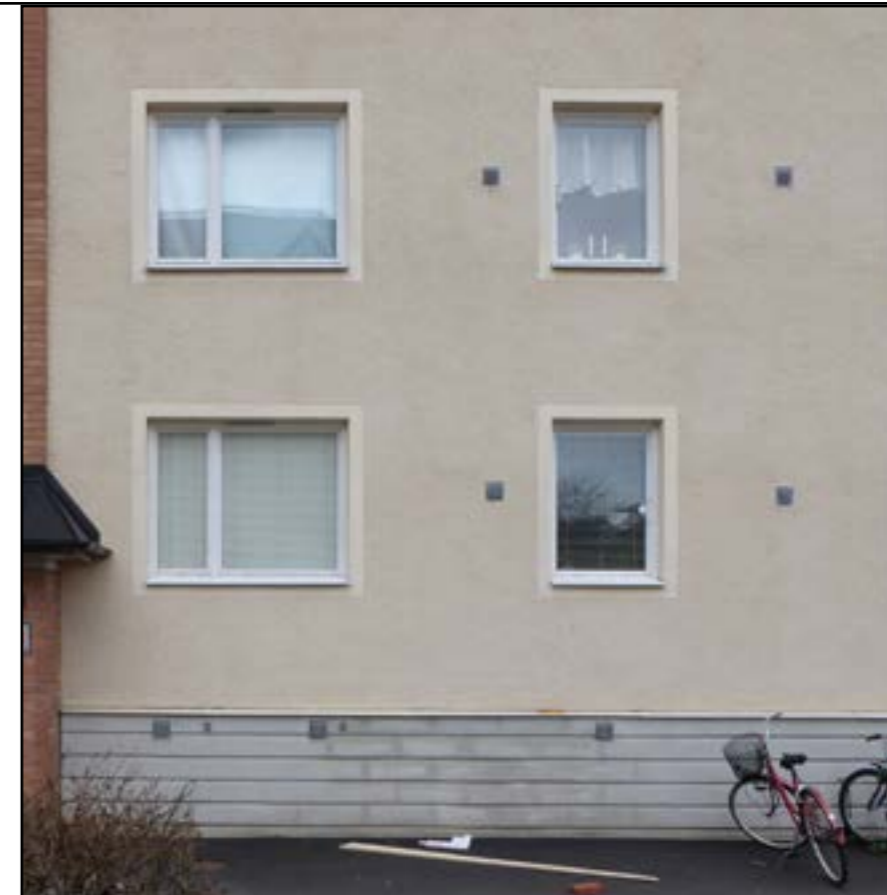
Maskin - Det syns inga tecken på mösterbildning i lod eller våg och inte heller synliga enskilda påslag. Ytstrukturen är extremt enhetlig och jämn både när den observeras framifrån och från sidan.

Fig. 1. Helhetsbild. Det finns inga spår efter påslagsmönster.

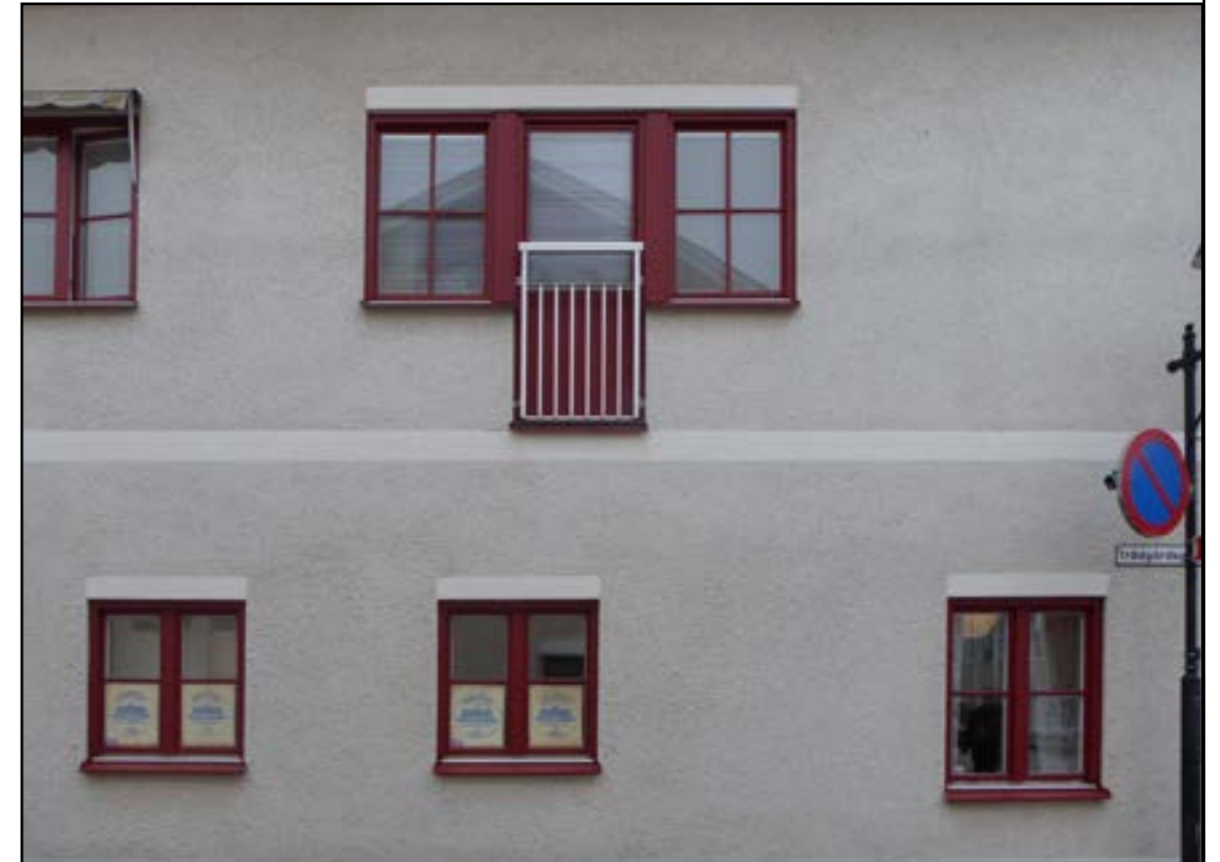
Fig. 1. Helhetsbild. Ytan är extremt enhetlig, inga spår efter enskilda påslag eller påslagsmönster kan urskiljas.

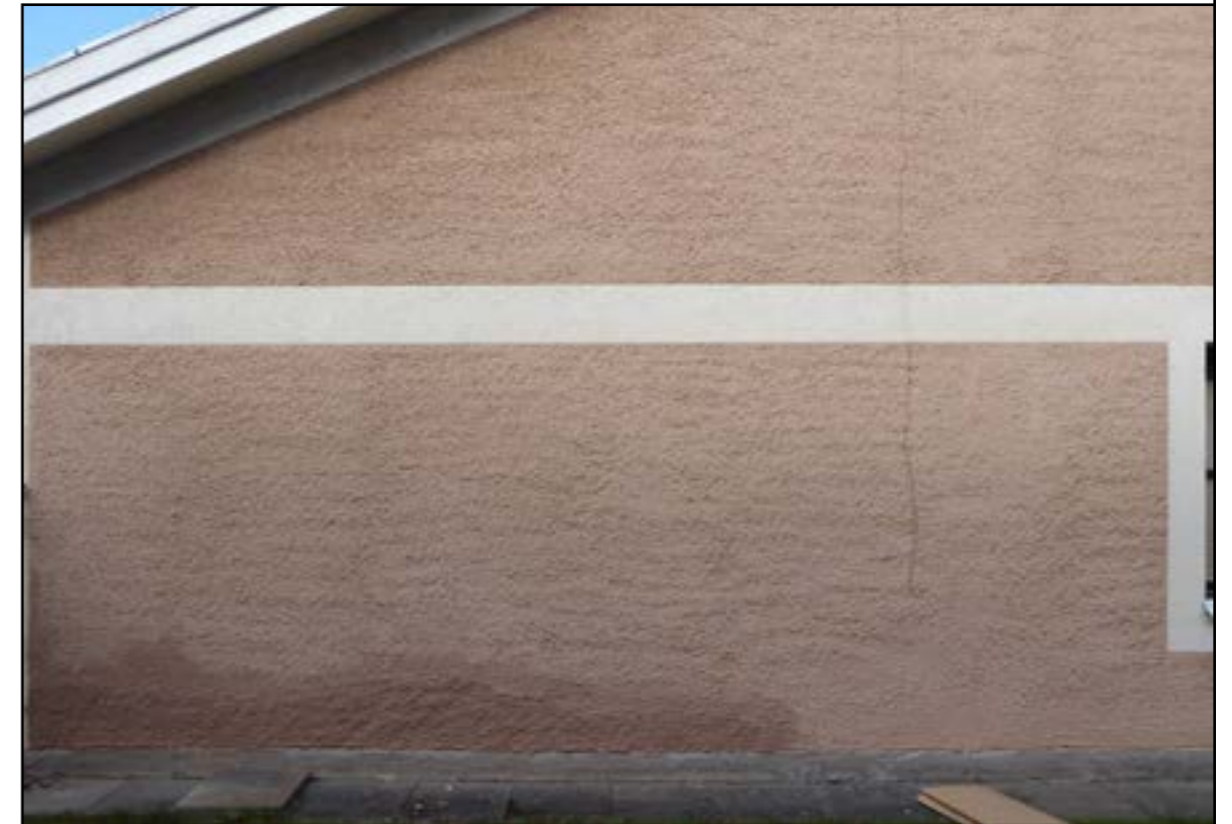
Kommentar: Förekommer tydliga horisontella ränder. Detta kan bero på hur putsen har sprutats men det kan också vara underlaget som gör genomslag på den spritutsade ytan.

Fig. 1. Helhetsbild. Det mörka partiet nere till vänster är en lagning och ingår inte i undersökningen.

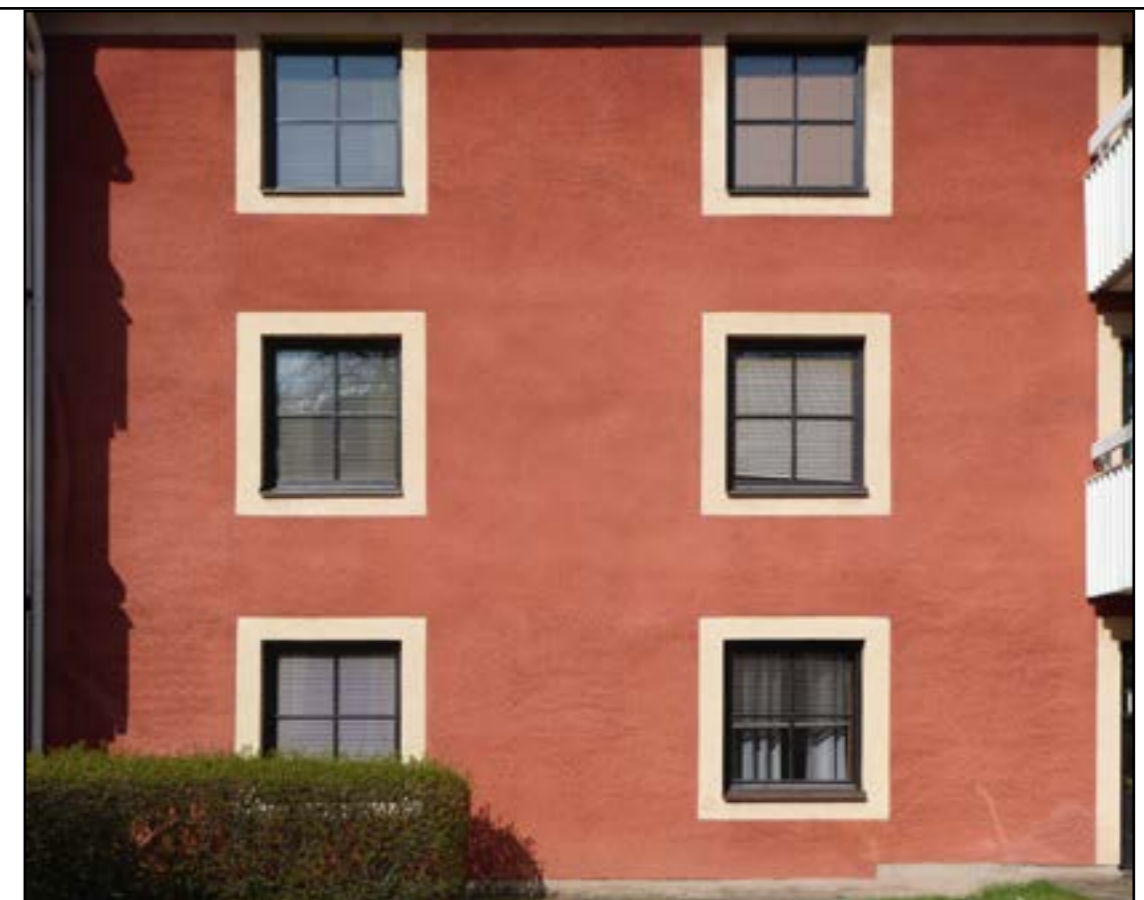
Fig. 1. Helhetsbild. Nere i vänstra hörnet syns de vågräta ränderna tydligt.

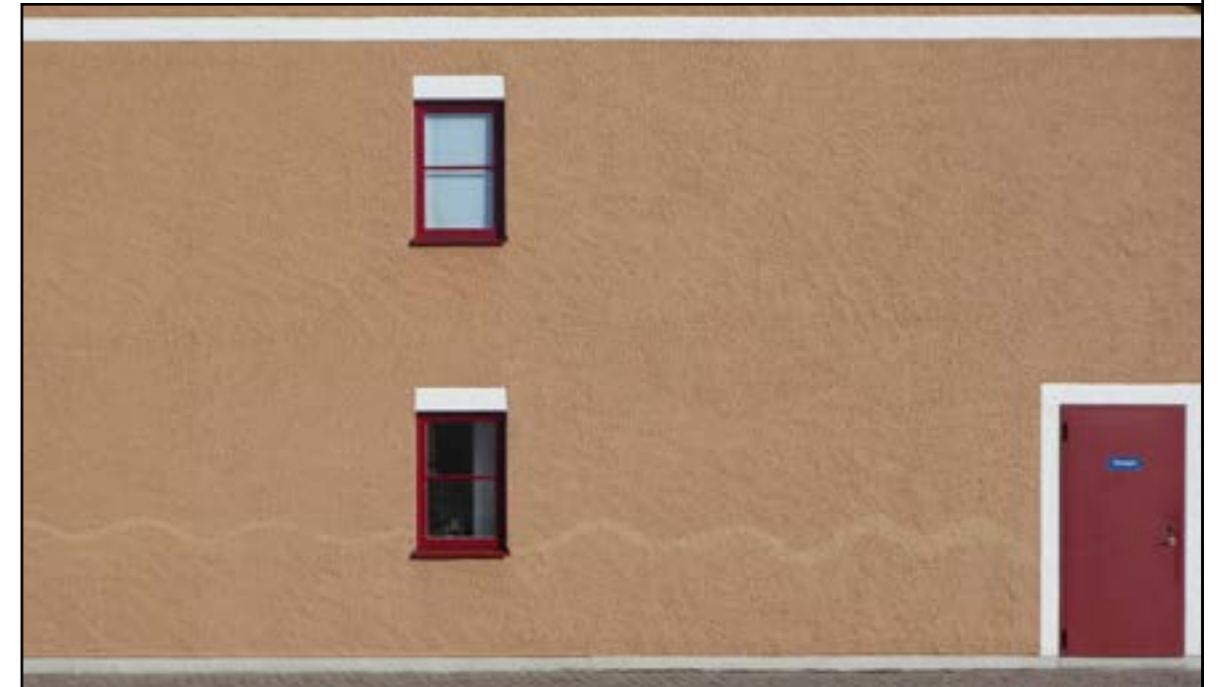
Ser ut att vara målad med ett ganska tjockt lager färg vilket kan ändra ytstrukturen något.

Fig. 1. Helhetsbild. Den ljusa våglinjen långt ner på fasaden är en missfärgning och påverkar inte ytstrukturen något. Jämna bågmönster efter handpåslag syns tydligt.

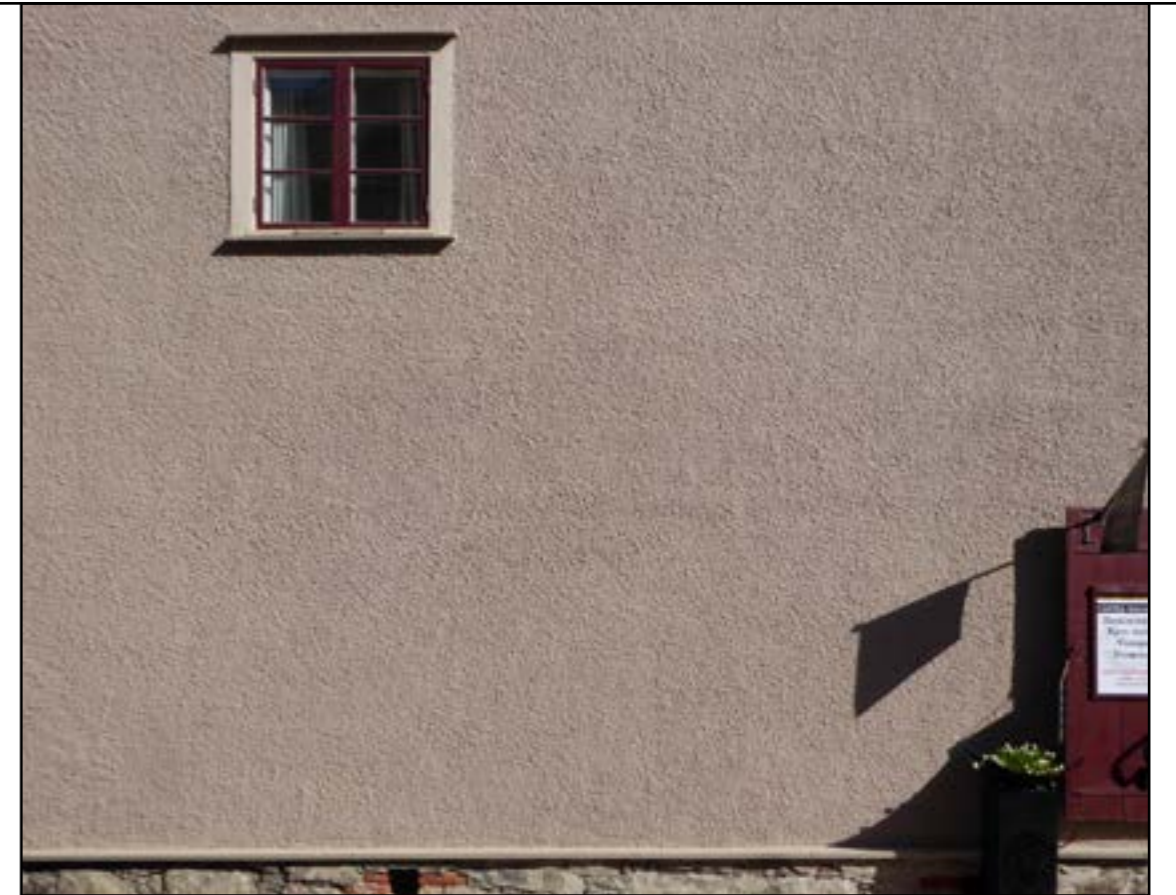
Fig. 1. Helhetsbild. Ytan är mycket enhetlig, endast ett fåtal spår efter enskilda påslag kan urskiljas svagt.

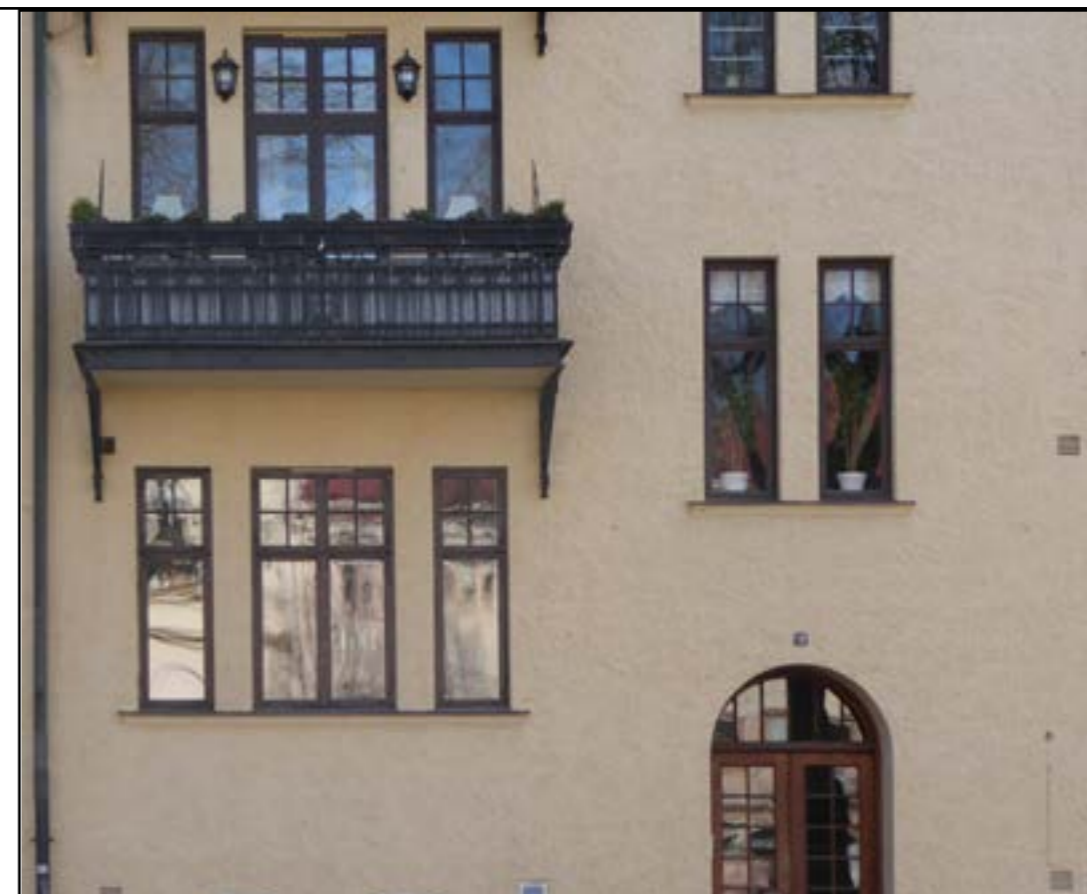
Kommentar: Ytstrukturen ger ett enhetligt och mjukt intryck. Ytan är grovt böljande över fasaden vilket troligtvis beror på att utstockningen är något ojämn, inte på att spritputsen är ojämt påförd.

Fig. 1. Helhetsbild. Ytan är enhetlig men ändå livlig på grund av att den är handslagen.

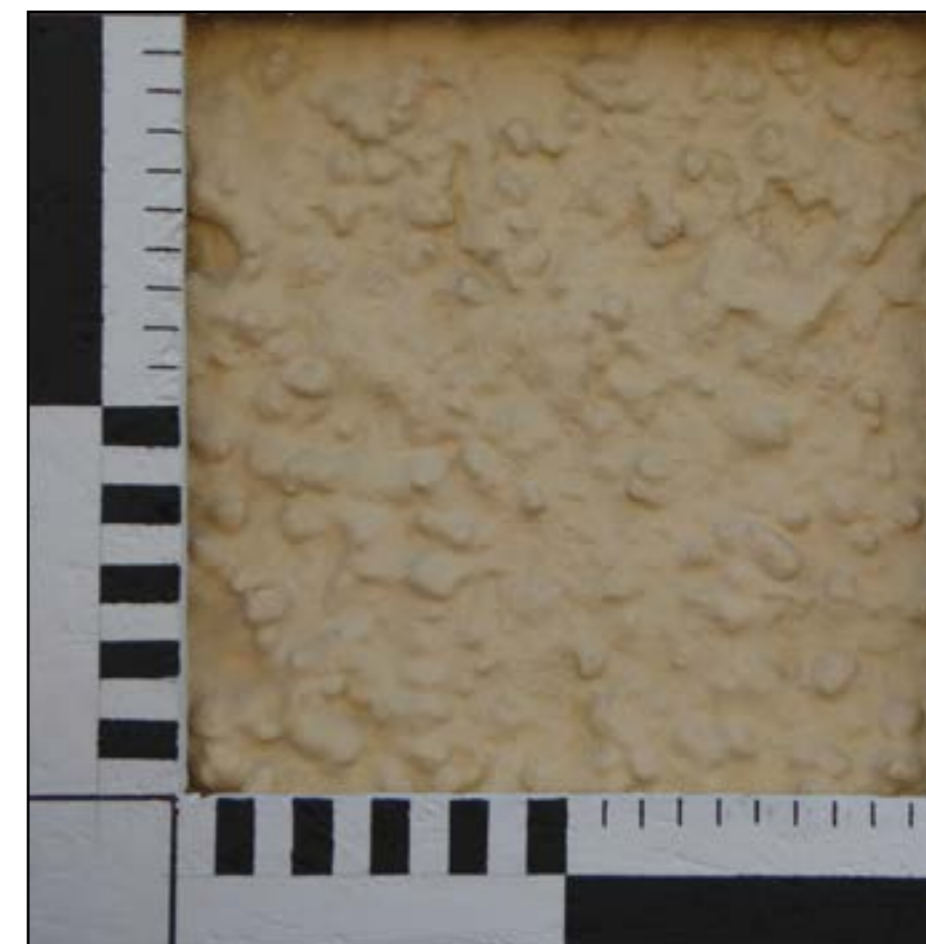
Fig. 3. Detaljbild 0,2 x 0,2 m

Finmaterialet håller ärtgruset mycket bra trots att det är grovt. Ingen tendens till löst sittande material.

Natursten, bred sorleks- och formvariation i ärtgruset.

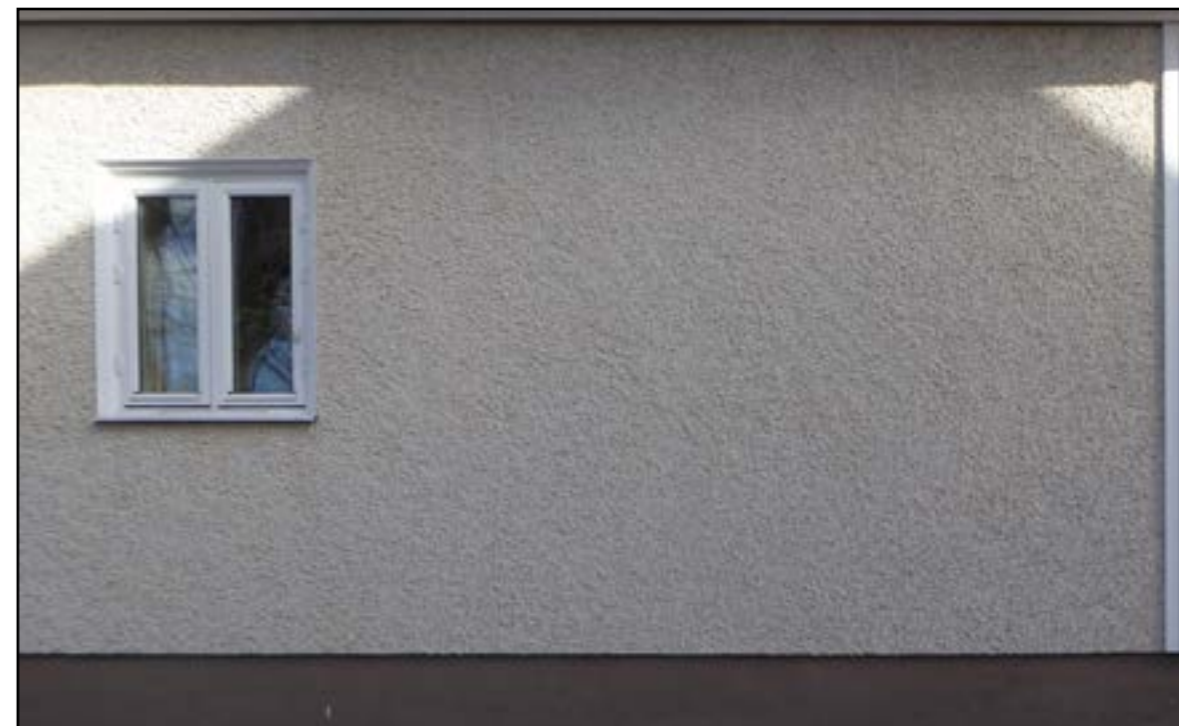
Fig. 1. Helhetsbild. Ytan är extremt enhetlig, i mitten av bilden går det svagt att urskilja diagonala ränder efter appliceringen.
