R79:1990

**Energispareffekter på ventila-
tionsanläggningar inom
lokalsektorn**

Anders Nilson

Anders Walter

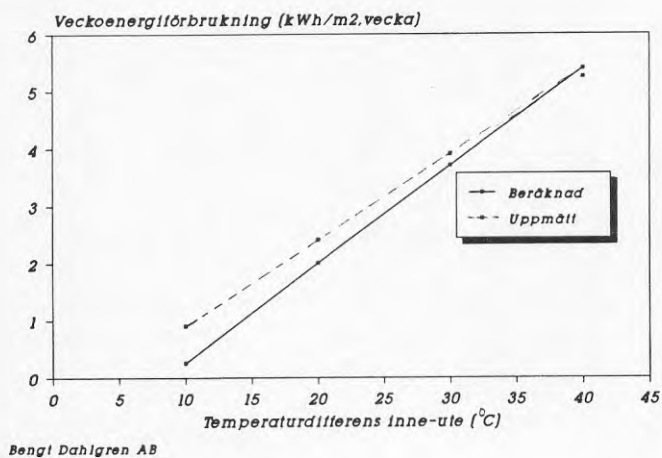
Figur 4: Teoretiskt beräknad och uppmätt energisignatur efter åtgärd för Kastellholm 16, våren 1987.

Figur 4 visar att avvikelsen mellan linjerna minskar vid sjunkande utomhustemperatur. Detta innebär att de teoretiska energiförlusterna vid låga utomhustemperaturer, då gratisenergitillskottet från sol är av liten betydelse, stämmer väl överens med de uppmätta. Då dessutom uppmätta värden på övriga gratisenergitillskott har satts in i energibalansprogrammet bör en rimlig slutsats vara att de byggnadsfysikaliska storhe-

terna som använts i programmet (U-värden mm), har acceptabel överensstämmelse med verkligheten.

Visserligen föreligger det en viss skillnad vid temperaturdifferensen ca 30 °C. Denna bör till största delen kunna spegla avvikelserna mellan de "verkliga" och beräknade byggnadsfysikaliska storheterna. Denna skillnad förklarar dock endast 10-15 % av den totala besparingsavvikelsen.

De framtagna energisignaturerna visas i figur 4 nedan.
