R161:1984

**Rötskadade fönster.
Konditionsbesiktningar och
skadeavhjälpande åtgärder**

Erfarenheter från en försöksverksamhet

Gunilla Billgren

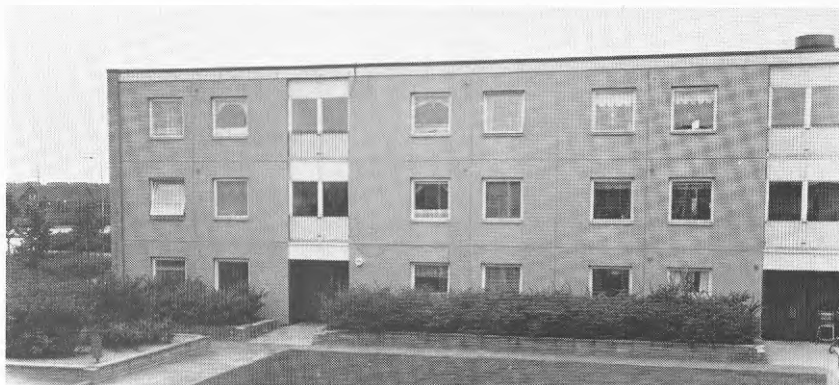
Figur 5.1.1 a.
Lindängen. Fasad i vilken åtgärder genomfördes.

- Skadeorsak:** Stor regnbelastning i kombination med brister i fönstrens utformning gav förutsättningarna för skadornas uppkomst.
- Åtgärder:** Åtgärderna genomfördes för de 984 fönstren i oskyddat läge och omfattade utbyte av ytterbågarna till 2-glas båge. Här valdes en glaspanel, dvs en dubbel isolerruta i metallram. Kompletterande inklädnad av karmen med en metallprofil av aluminium samt nya tätningsslister. I ca 25 fönster behövdes även karmen bytas.

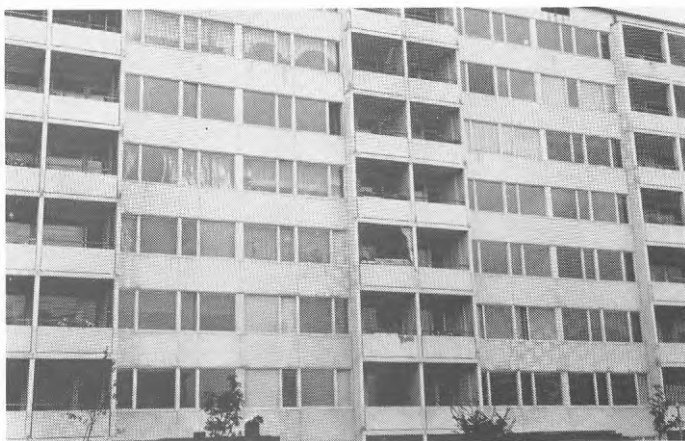
Regngensomslag i fogen karm-vägg. Fuktskador i tak och innervägg vid fönster intill utskjutande balkonger.
- Skadeorsak:** Stor regnbelastning dels genom direkt slagregn och dels genom avrinning på fasaden i kombination med brister i fönstrens utformning gav förutsättningarna för skadorna.
- Åtgärder:** Åtgärderna genomfördes i två av de fyra husen och omfattar totalt 480 fönster. Samtliga fönster mot väster, (320 st), byttes till typ H-fönster av aluminium med träbeklädd insida, enkelbåge med trippel isolerruta. Fasadens ytskikt av asbestcementskivor byttes till plåt och samtidigt minskades fönsterarean

Figur 5.1.2 a.
Rosengård. Fasad mot väster före åtgärd.

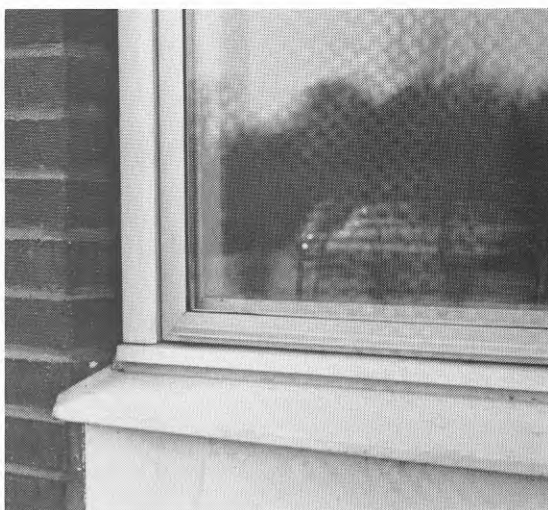
Figur 5.1.2 g.
 Detalj av fönster-
 hörn efter åtgärd.

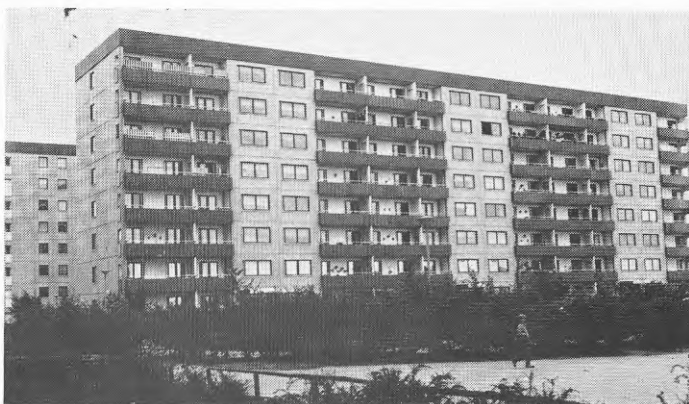
- Skadeorsak:** Stor regnbelastning dels genom direkt slagregn på fönstren och dels genom stor avrinning från fasaden, där fönstren placerats nära fasadliv utan skyddande droppbleck i överkant gav tillsammans med brister i fönstrets utformning förutsättningarna för skadorna.

Figur 5.1.3 a.
Högaholm. Fasad före åtgärd.

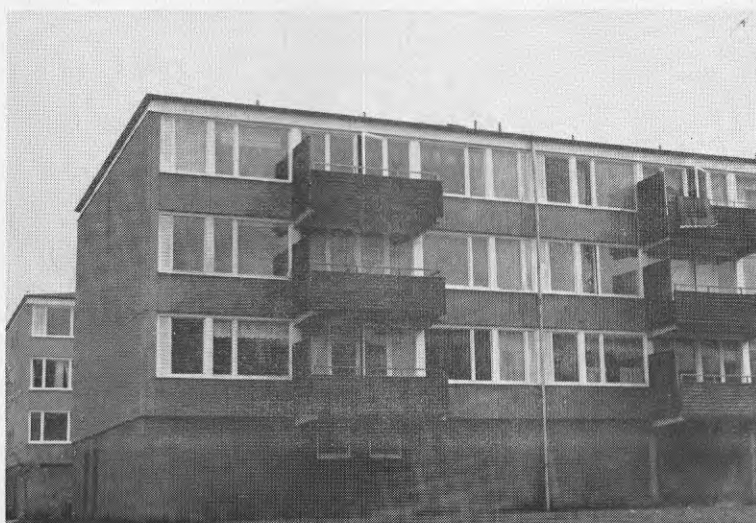
- Skadeorsak: Brister i fönstrens utformning och montering gav förutsättningar för skadornas uppkomst.
- Åtgärder Åtgärder genomfördes i 6 av de 12 husen och omfattar dels byte av fönster till nya 3-glas aluminiumbeklädda träfönster med kopplade bågar (2-glas isolerruta + enkelruta), ytterbåge av aluminium, och dels tilläggsisolering av fasaden, dvs en ny yttervägg i vilken de nya fönstren placerades. Fönsterytan minskades med ca 20%.

Figur 5.1.6 a.
Brottaren. Fasad före

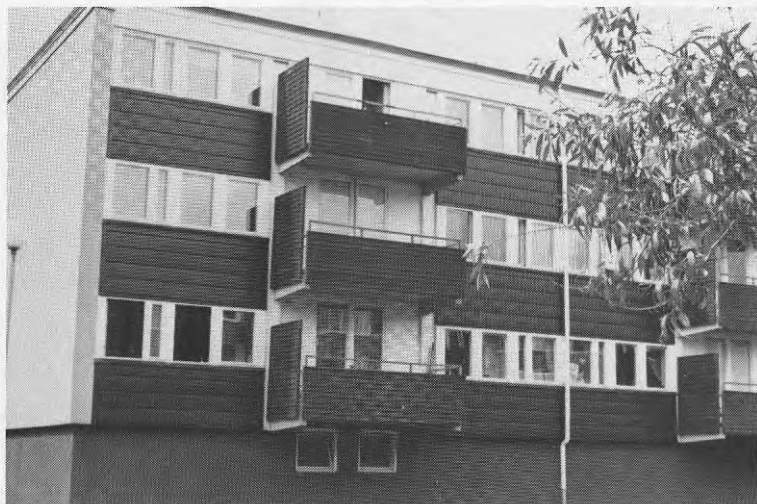
Figur 5.1.6 b.
... och efter genomförandet av före-
slagen åtgärd.

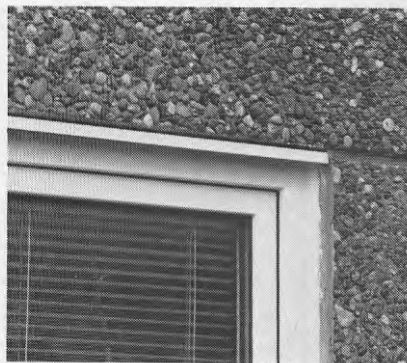
Figur 5.1.7 d.
Nytt fönster. Detalj
anslutning mot fasad med
droppbleck i överkant...

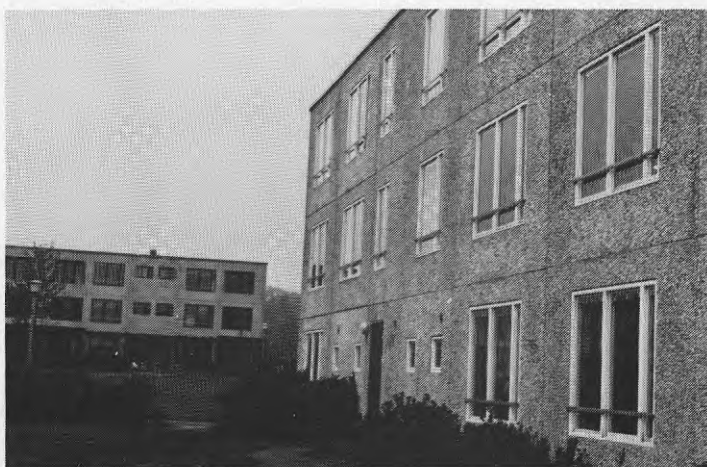
- Skadeorsak: Regnbelastning dels direkt genom stor avrinning från fasaden och dels indirekt genom brister i ytterväggen i kombination med brister i fönstren gav förutsättningarna för skadornas uppkomst.

Figur 5.1.8 a.
Vallby. Fasad före åtgärd.

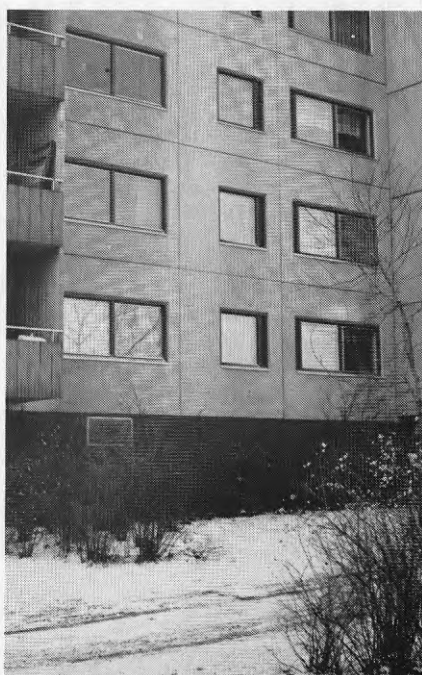
- Skadeorsak: Stor regnbelastning, direkt genom slagregn och indirekt via väggkonstruktionen, som medger vatteninträngning, i kombination med brister i fönstret gav förutsättningarna för skadornas uppkomst.

Figur 5.1 10 a.
Del av fasad före åtgärd...

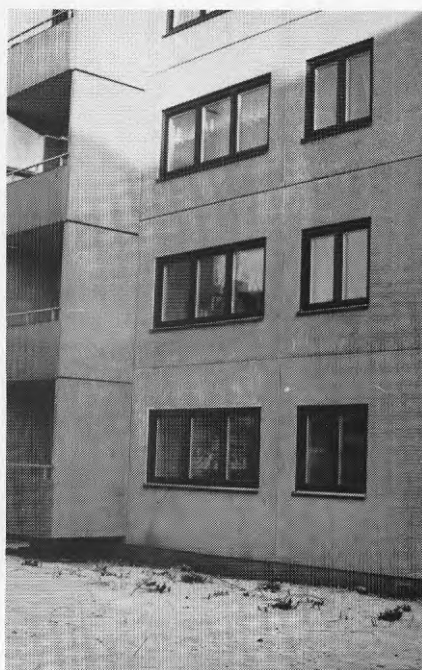
Figur 5.1.10 b.
...och med nya fönster.

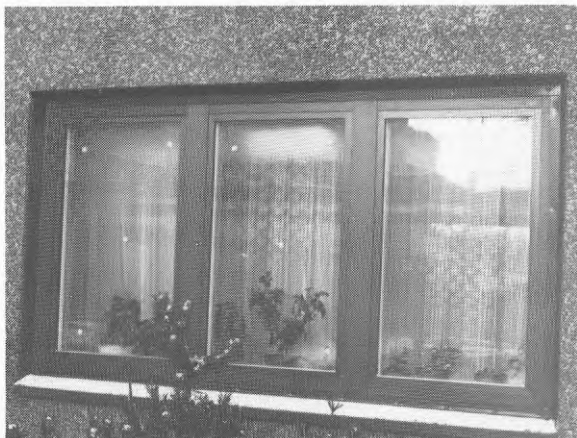
Figur 5.1.10 c.
Nytt aluminiumbeklätt träfönster.

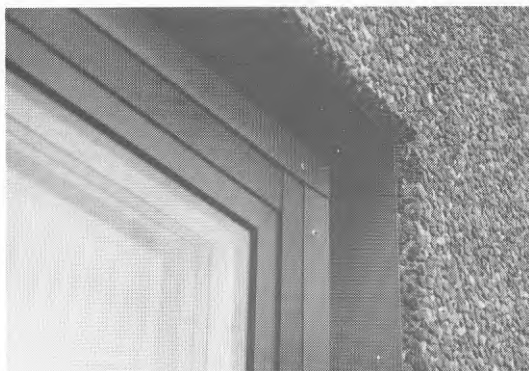
Figur 5.1.10 d.
Detalj av fönstrets
anslutning mot fasad
i överkant...

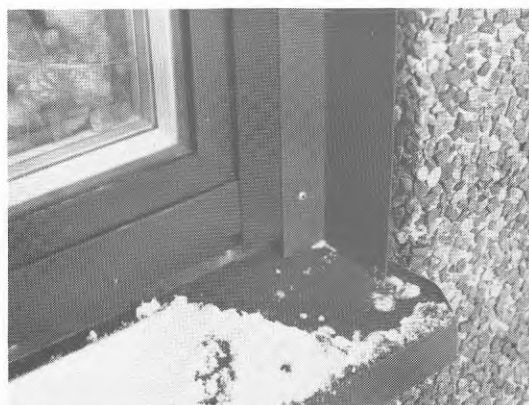
Figur 5.1.10 e.
...och i underkant
med fönsterbleck.
